# Full Plus Ekspertiz

## 06DHR113

| Plaka | 06DHR113 | Şanzıman Tipi | Manuel |
| Rengi | MAVİ | Model | Tourneo Courier |

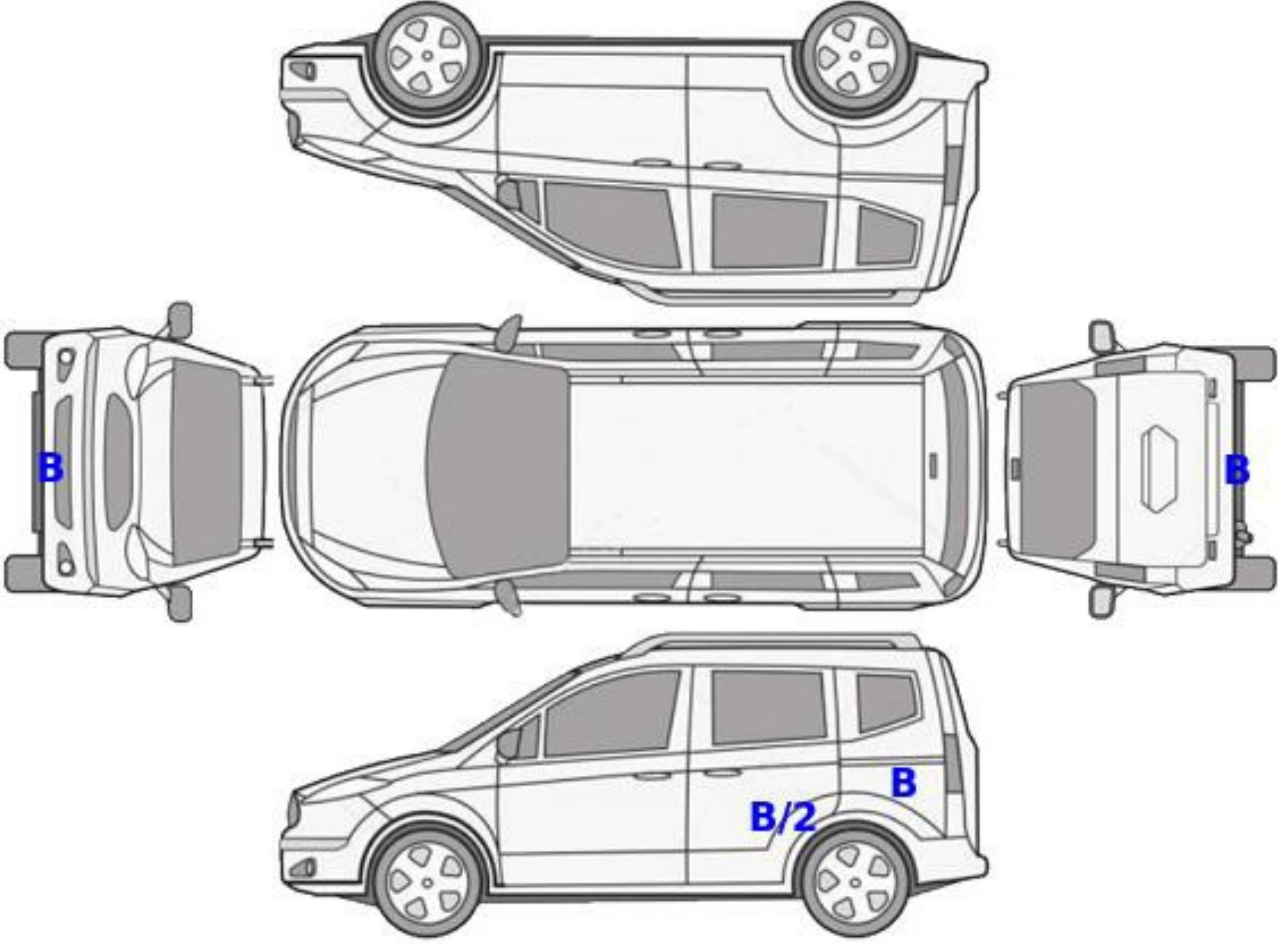
## Kaporta Kontrolü(Değişmiş Boyanmış kontrolü)

**B: Boyalı**

**B/2: Lokal Boyalı**

**D: Değişmiş**

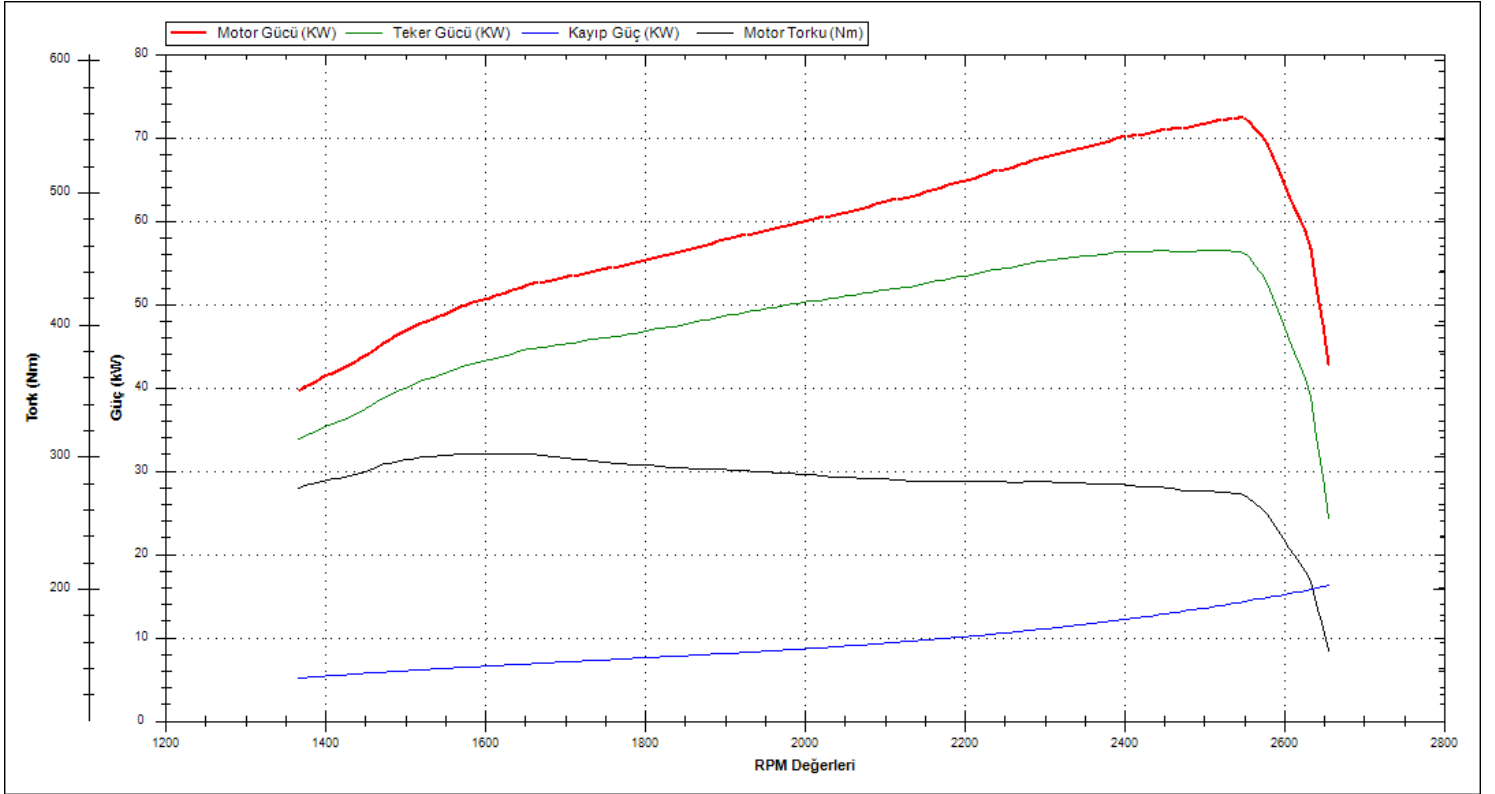
## RPM (Devir/dk) Grafiği

| Ölçülen Motor Torku | Teker Torku | Teker Gücü | Test Hızı |
| 302 | 257 | 56 | 153 |
| Ruhsat Verisi Güç | Test Sonucu Güç | Kayıp Güç | Performans % |
| 73 | 72 | 16 | 98,63 |
