# Full Plus Ekspertiz

## 06CTG367

| Rengi | BEYAZ | Model | Tourneo Courier |

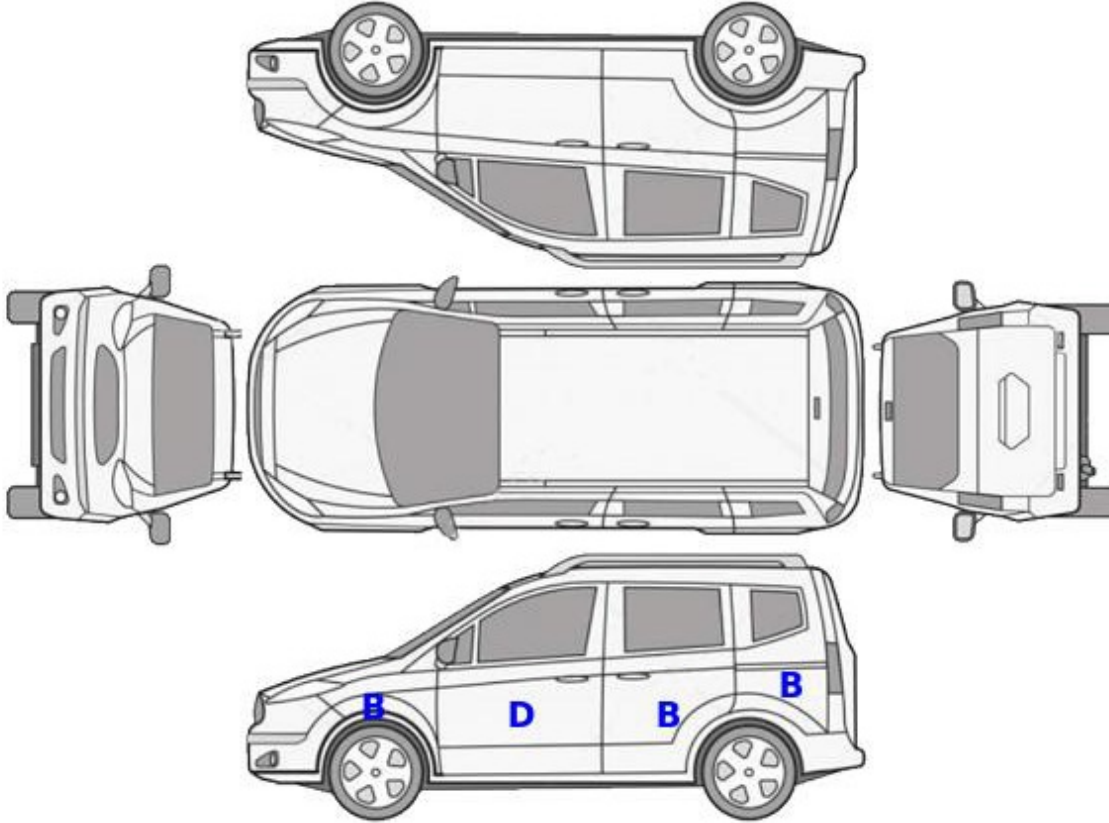
## Kaporta Kontrolü(Değişmiş Boyanmış kontrolü)

B: Boyalı

B/2: Lokal Boyalı

D: Değişmiş

C-direk, sol - Lokal Boya

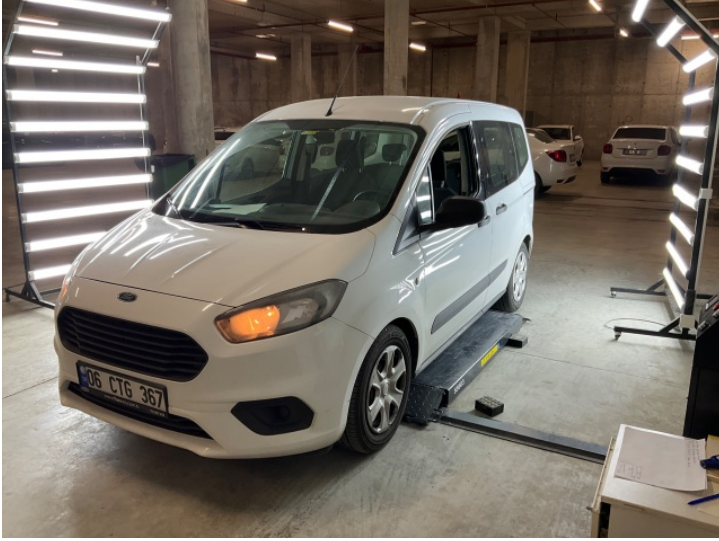
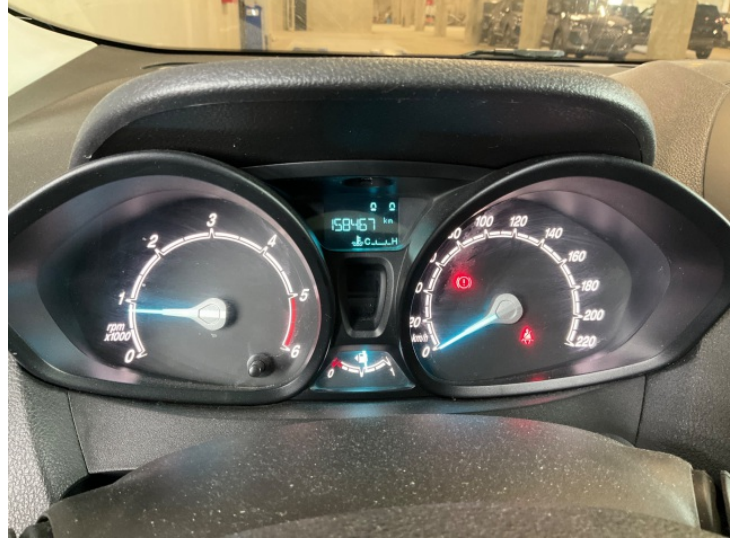
## Araç Resimleri

Kapı, sağ arka, Kapı, sağ arka > Çizik

Kapı, sağ ön, Kapı, sağ ön > Çizik

Tampon, ön, Ön tampon > Çizik
