# Full Plus Ekspertiz

## 06ACL493

| Rengi | BEYAZ | Model | Tourneo Courier |

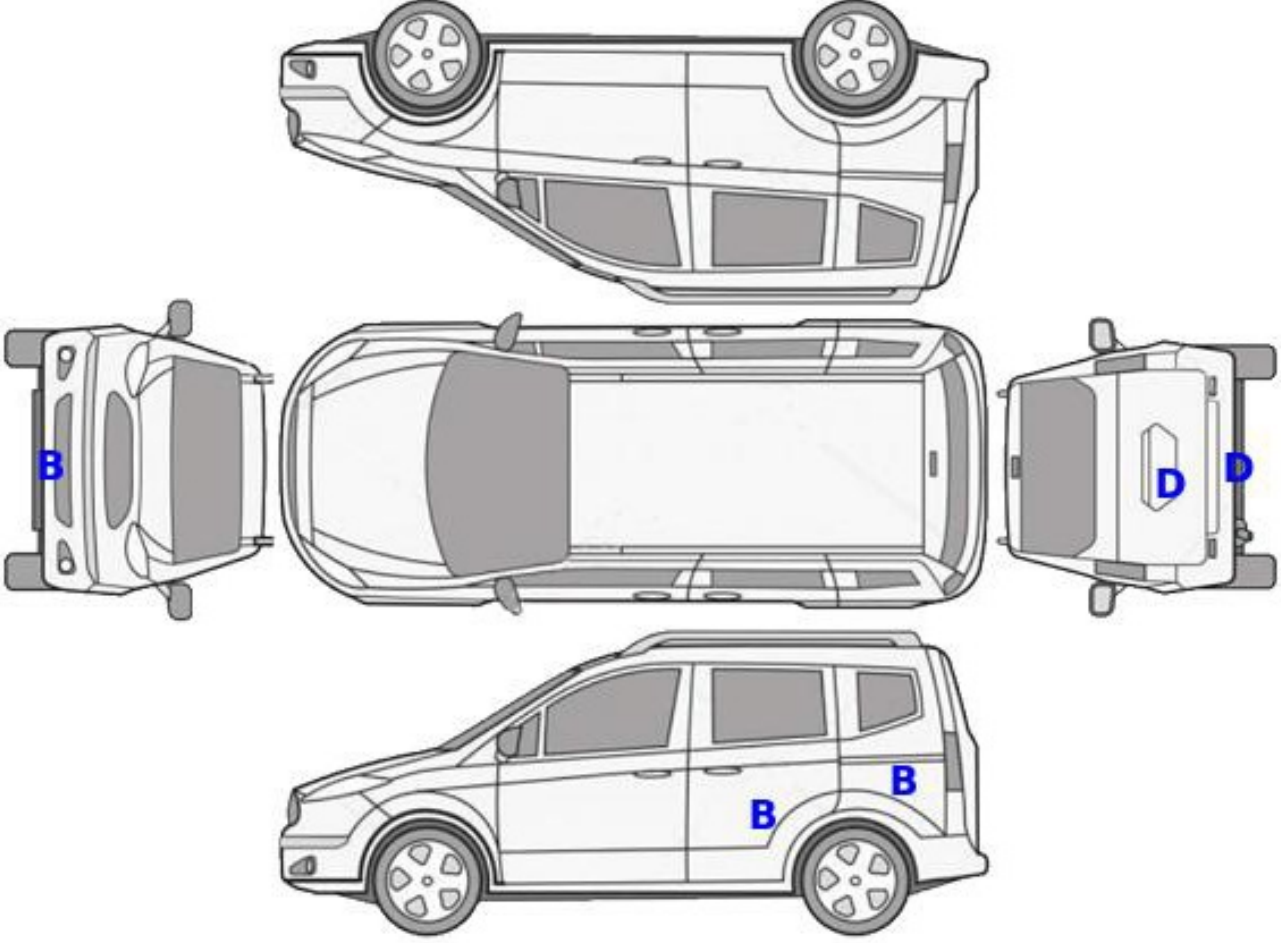
## Kaporta Kontrolü(Değişmiş Boyanmış kontrolü)

**B: Boyalı**

**B/2: Lokal Boyalı**

**D: Değişmiş**

C-direk, sol - Lokal Boya

**Hasarlar ile ilgili notlar;**  
Çamurluk sol arka işlemlili, boyalı.

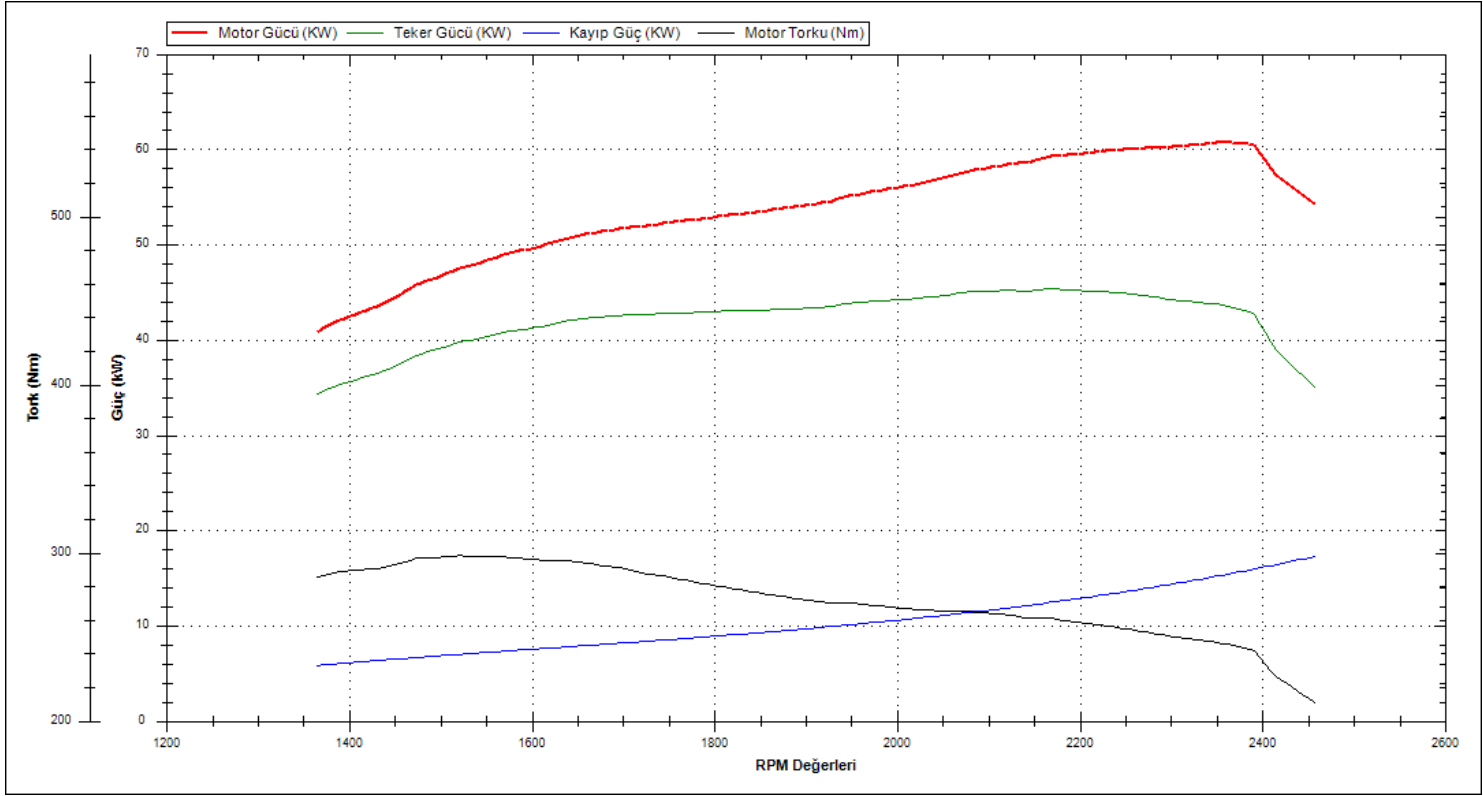
## RPM (Devir/dk) Grafiği

| Ölçülen Motor Torku | Teker Torku | Teker Gücü | Test Hızı |
| 298 | 249 | 45 | 141 |
| Ruhsat Verisi Güç | Test Sonucu Güç | Kayıp Güç | Performans % |
| 55 | 60 | 17 | 100,00 |

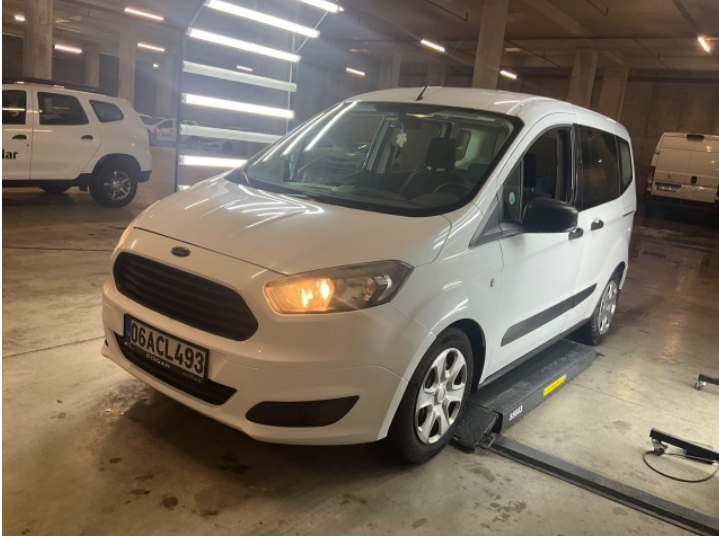
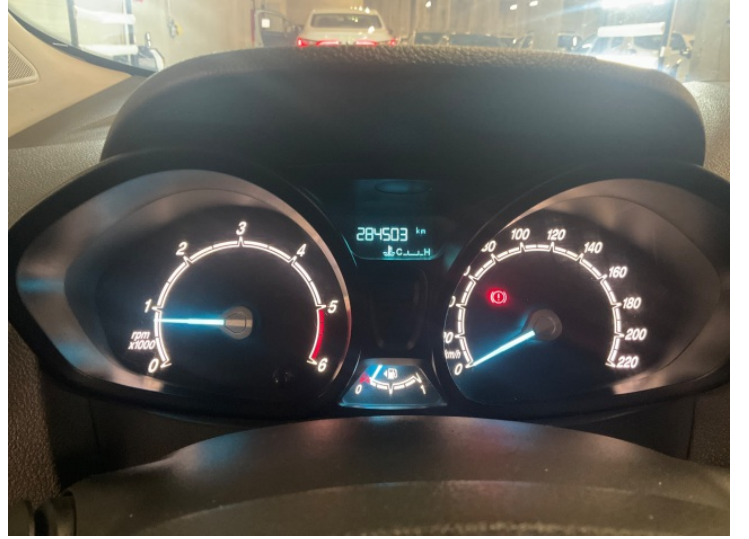
## Araç Resimleri

Tampon, ön, Ön tampon > Çizik

Döşemeler/Kapaklar, Bagaj kapağı, iç döşemesi > Çizik

Kapı, sağ ön, Kapı, sağ ön > Ezik
