# Full Plus Ekspertiz

## 06BBF186

| Marka | Ford | Motor Hacmi | 1560cc |
| Rengi | BEYAZ | Model | Tourneo Courier |

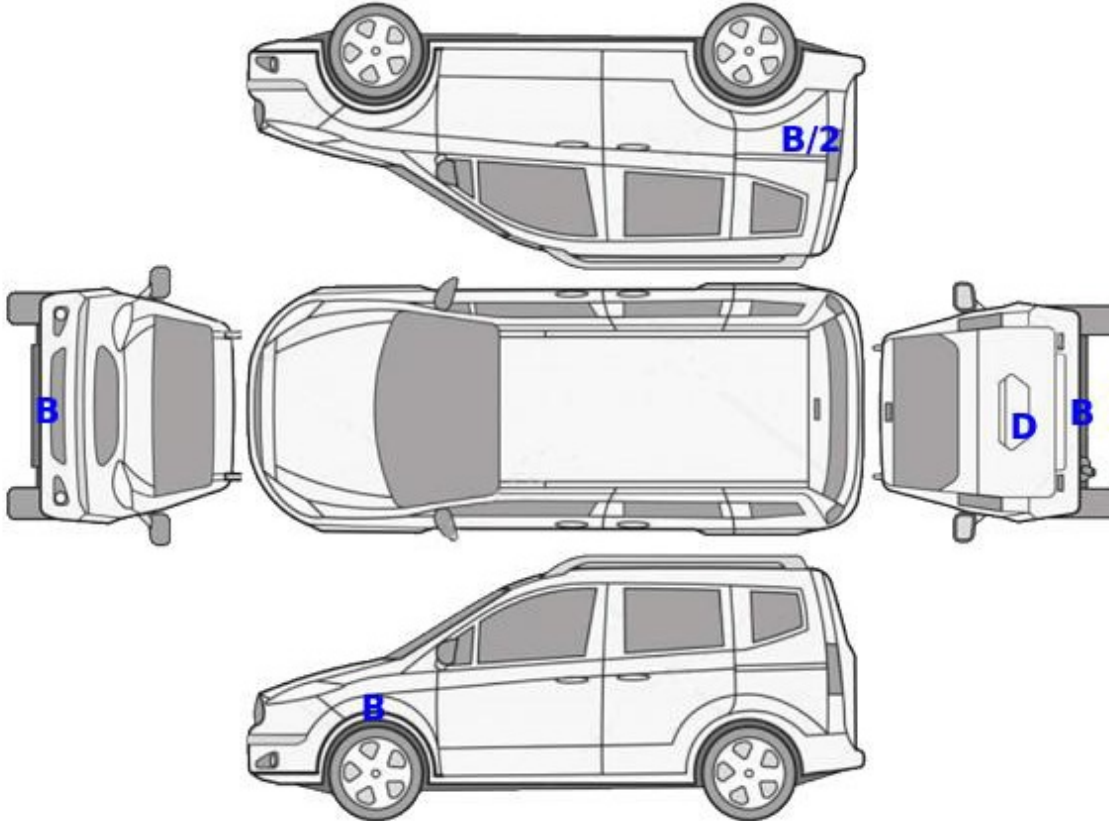
## Kaporta Kontrolü(Değişmiş Boyanmış kontrolü)

B: Boyalı

B/2: Lokal Boyalı

D: Değişmiş

| | Durum | Notlar |
|---|---|---|
| Araç Kaporta Aksamı | | Ezik, noktasal ezik, çizikler mevcut. |
