Rapor Tarihi: 05.11.2025 16:28 Bayi No: 0601 Sayfa: 1/11  
Rapor No: 06-01-1433377 Araç Giriş Tarihi: 05.11.2025 15:45 Araç Çıkış Tarihi: 05.11.2025 16:28  
Mersis No: 0309073518100001

# Full Plus Ekspertiz

## 06AAJ914

| Rengi | BEYAZ | Model | Tourneo Courier |

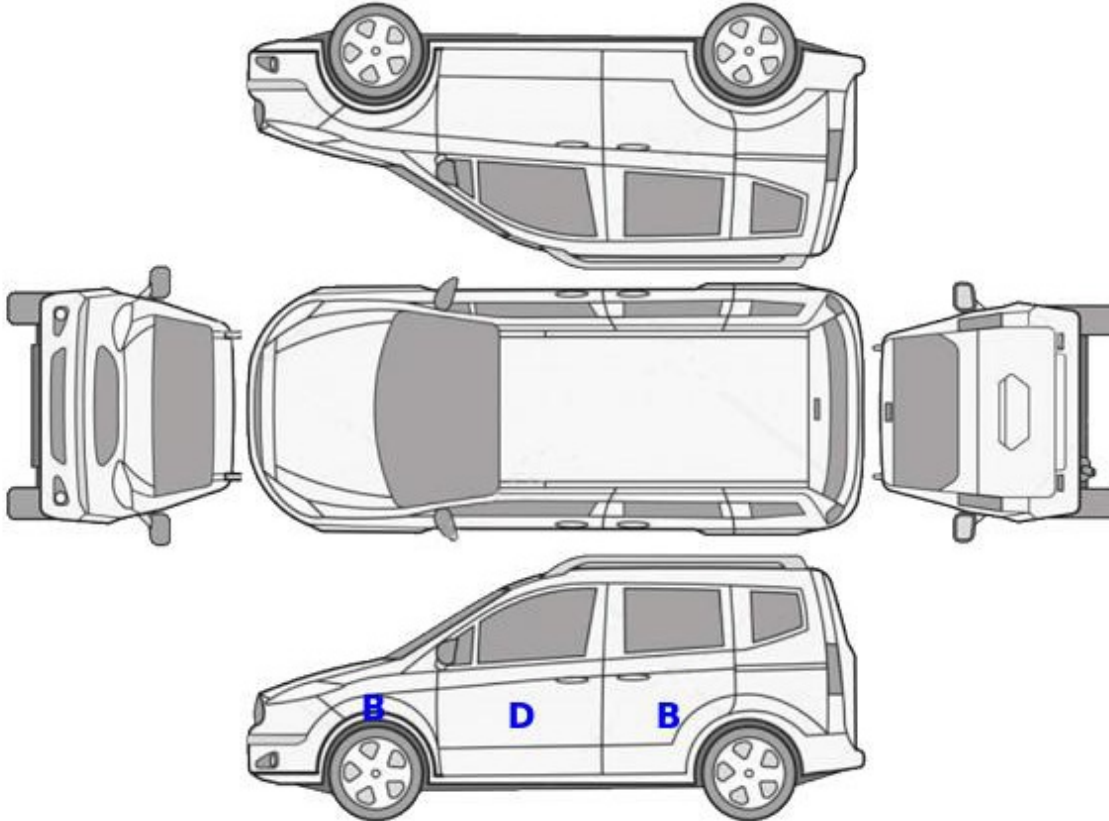
## Kaporta Kontrolü(Değişmiş Boyanmış kontrolü)

B: Boyalı

B/2: Lokal Boyalı

D: Değişmiş

B-direk, sol - Boyalı  
Fren diskleri ve balataları, ön - Aşınmış

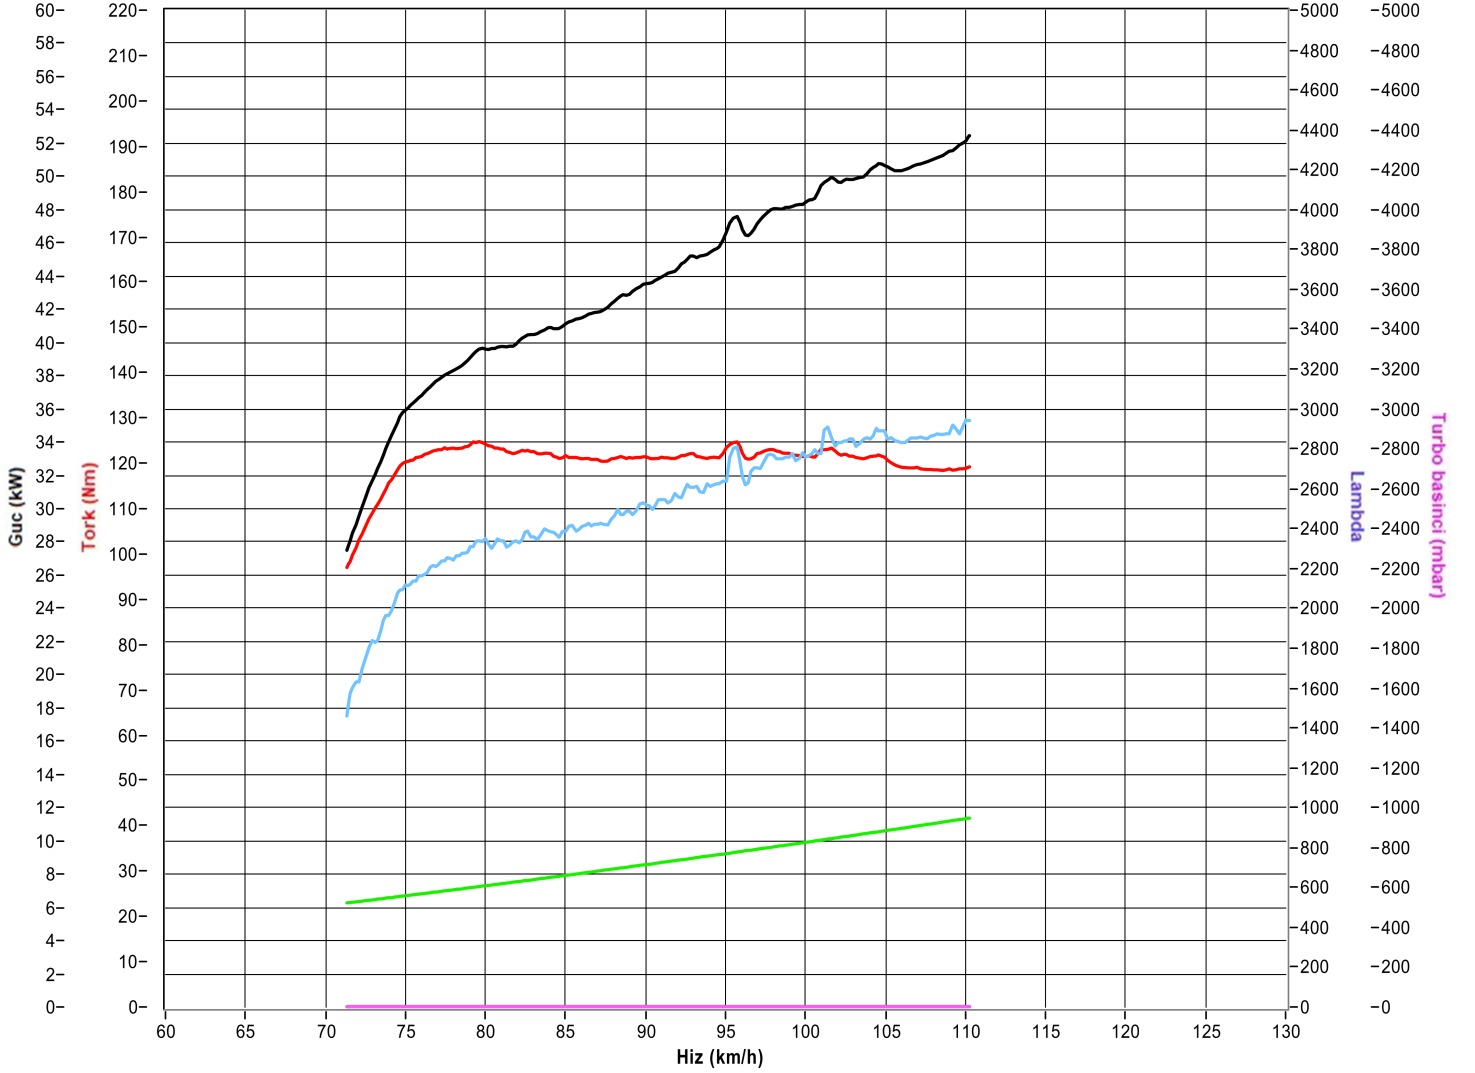
## RPM (Devir/dk) Grafiği

| 125 | 8347 | 35,3 | 110 |
| 70 | 52,4 | 1134 | 74,86 |
