# Full Plus Ekspertiz

## 06FU5717

| Rengi | BEYAZ | Model | Tourneo Courier |

## Kaporta Kontrolü(Değişmiş Boyanmış kontrolü)

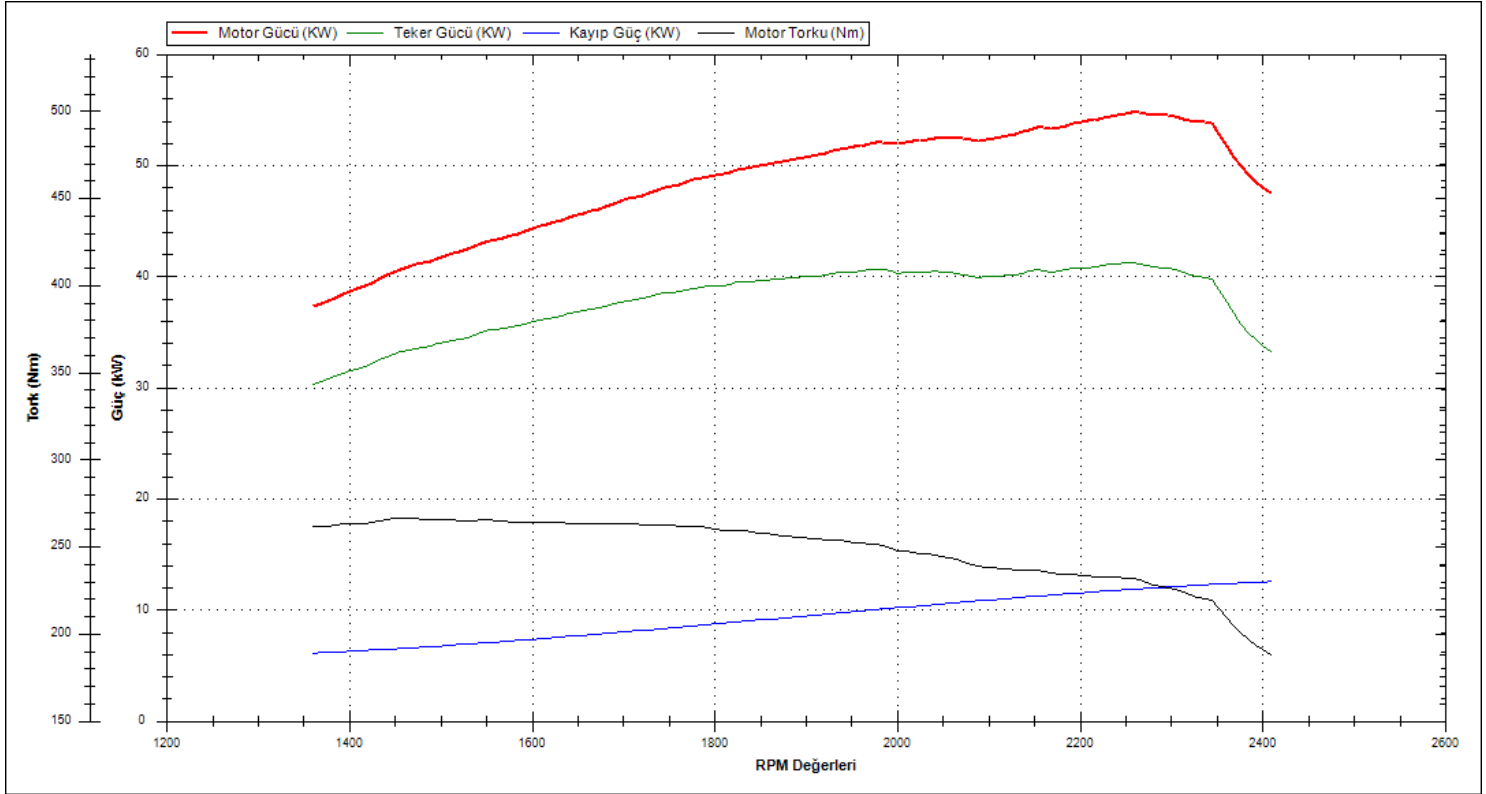
## RPM (Devir/dk) Grafiği

| Ölçülen Motor Torku | Teker Torku | Teker Gücü | Test Hızı |
| 266 | 217 | 41 | 135 |
| Ruhsat Verisi Güç | Test Sonucu Güç | Kayıp Güç | Performans % |
| 70 | 54 | 12 | 77,14 |

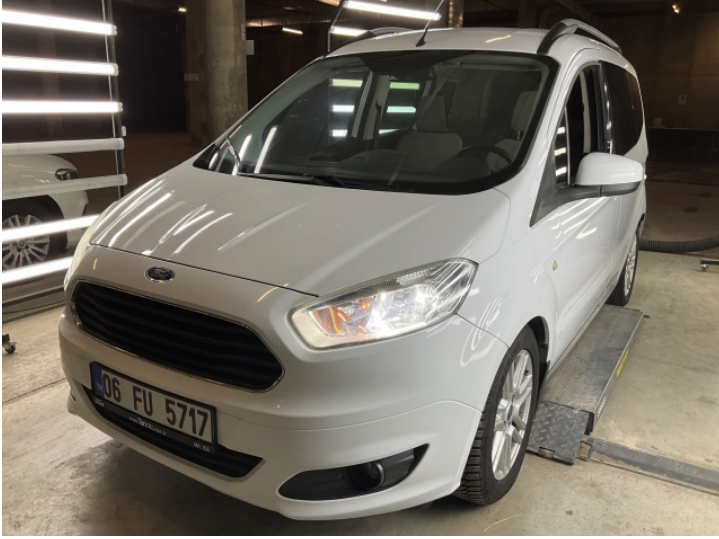
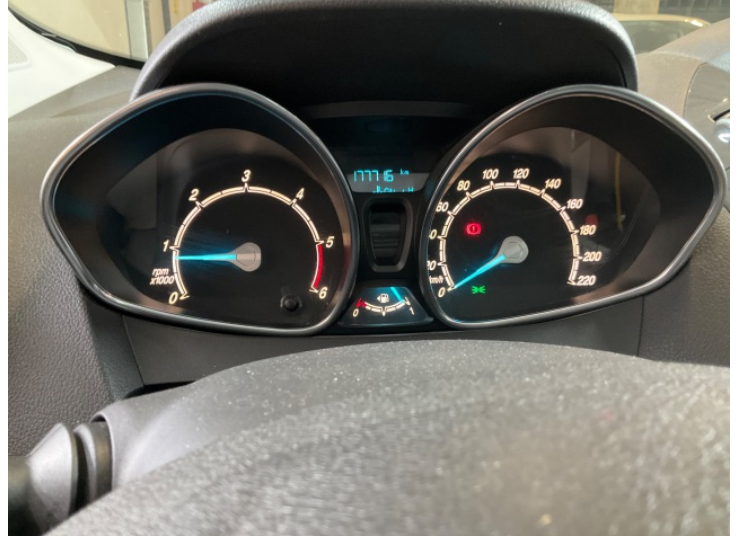
## Araç Resimleri

Çamurluk, sol, Çamurluk, sol > Çizik

Tampon, ön, Ön tampon > Çizik

Motor, Yağ karteri > Ezik
