# Full Plus Ekspertiz

## 06DLB608

| Rengi | BEYAZ | Model | Tourneo Courier |

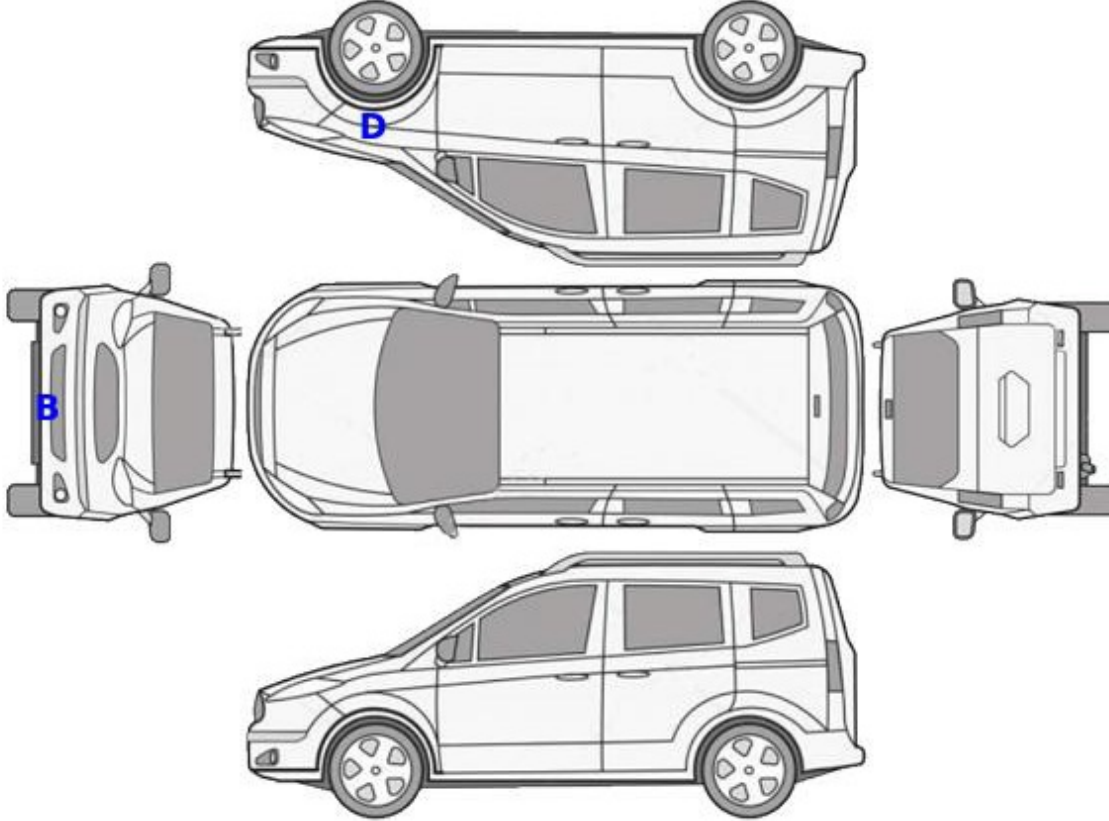
## Kaporta Kontrolü(Değişmiş Boyanmış kontrolü)

B: Boyalı

B/2: Lokal Boyalı

D: Değişmiş

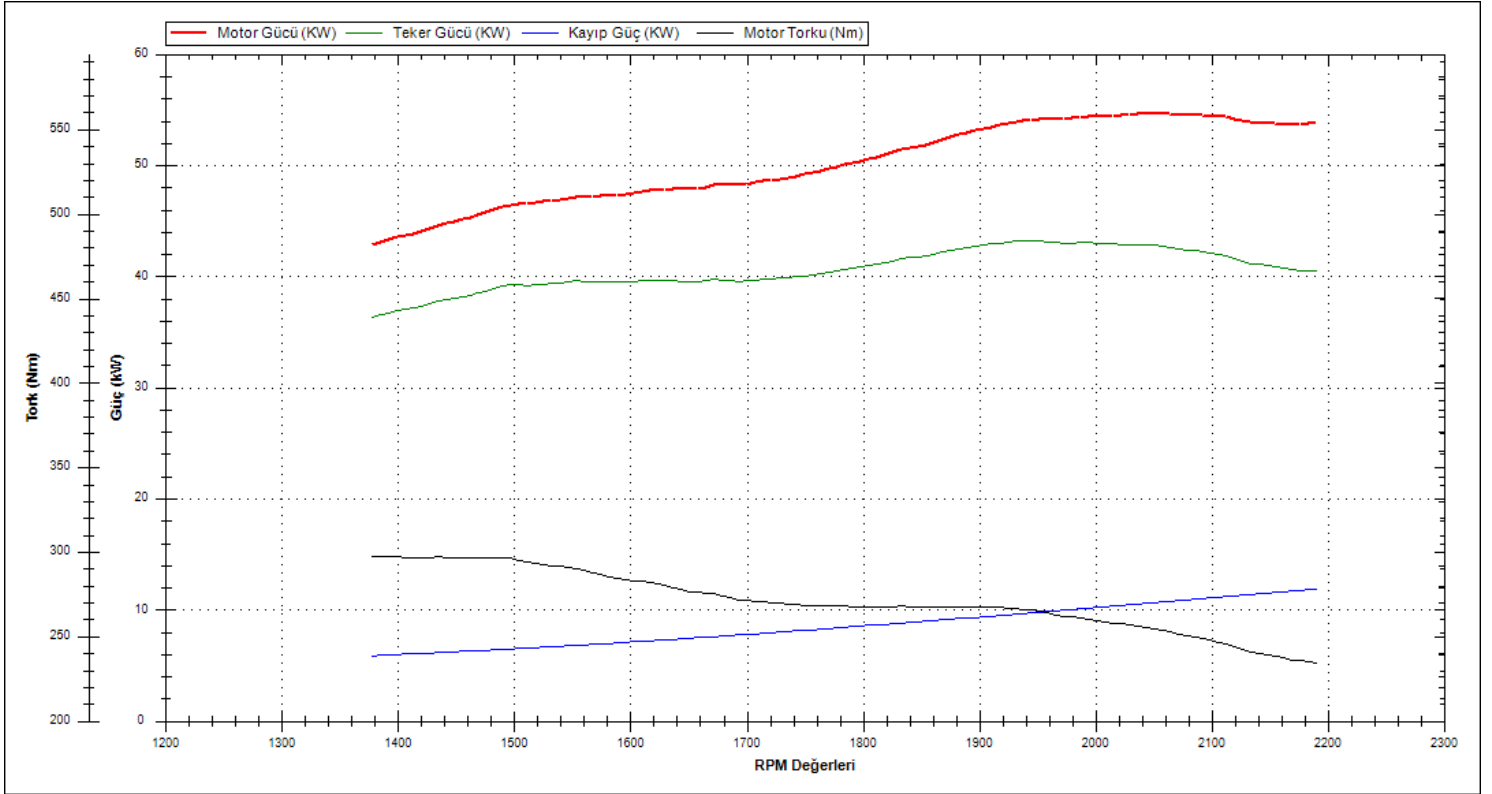
## RPM (Devir/dk) Grafiği

| Ölçülen Motor Torku | Teker Torku | Teker Gücü | Test Hızı |
| 297 | 252 | 43 | 123 |
| Ruhsat Verisi Güç | Test Sonucu Güç | Kayıp Güç | Performans % |
| 73 | 64 | 11 | 87,67 |

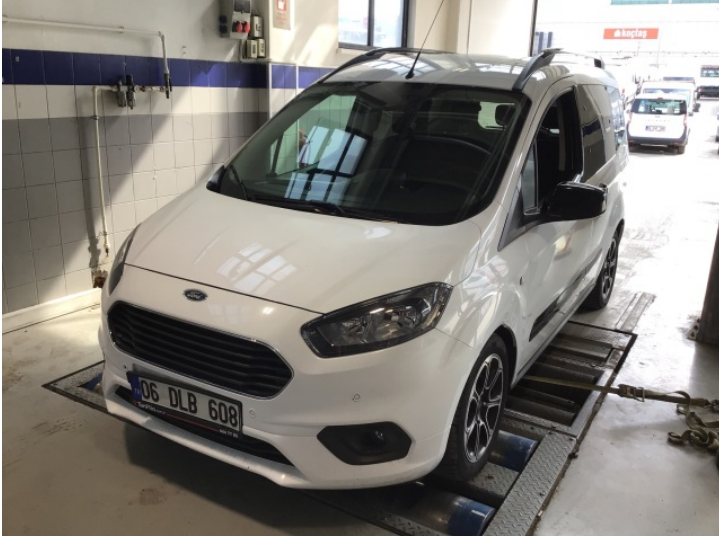
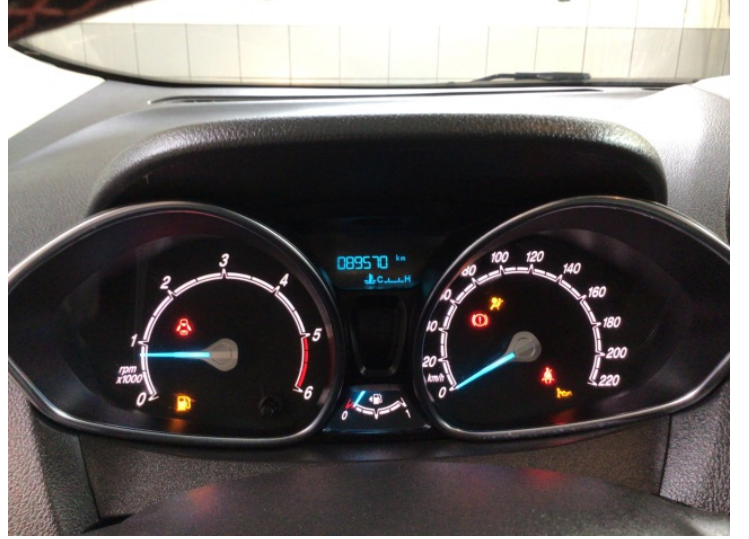
## Araç Resimleri

Tampon, arka, Arka tampon > Çizik

Dikiz aynası, sol, Dış dikiz aynası kapağı > Çizik

Bagaj kapağı/kapısı, Bagaj kapısı > Çizik

Dikiz aynası, sağ, Dış dikiz aynası kapağı > Çizik

Tavan, Ön cam direği, sağ > Çizik
