# Full Plus Ekspertiz

## 06DLD957

## Araç Bilgileri

| Rengi | BEYAZ | Model | Tourneo Courier |

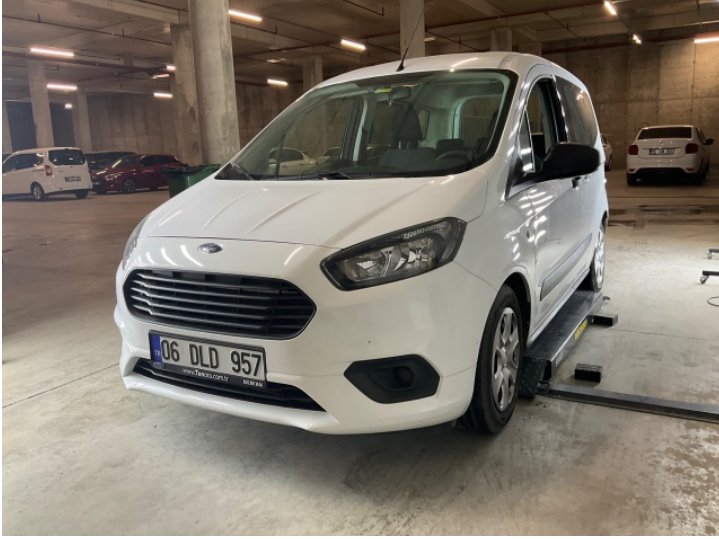
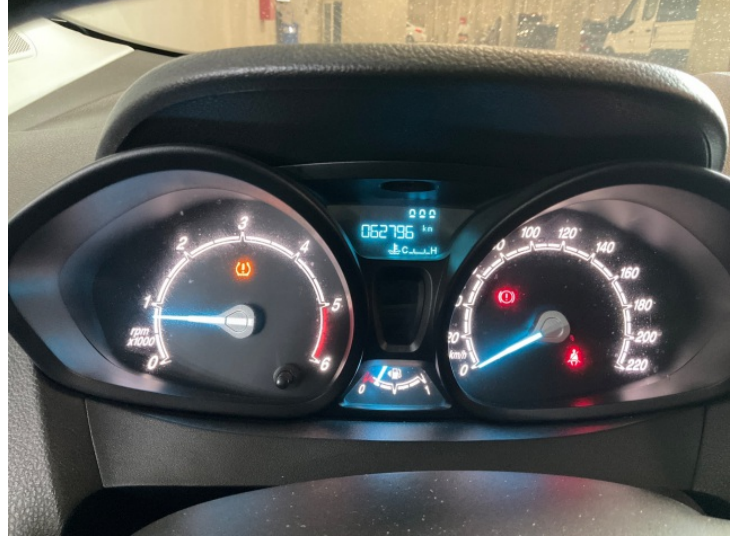
## Araç Resimleri

## Çizik

Tampon, ön, Ön tampon > Çizik

Tampon, arka, Tampon, sol arka > Çizik

Marşbiyel, sol, Marşbiyel plastiği, sol > Çizik
