Rapor Tarihi: 03.09.2025 10:39 Bayi No: 0601 Sayfa: 1/10  
Rapor No: 06-01-1412241 Araç Giriş Tarihi: 03.09.2025 09:46 Araç Çıkış Tarihi: 03.09.2025 10:39  
Mersis No: 0309073518100001

# Full Plus Ekspertiz

## 06DLE032

| Rengi | BEYAZ | Model | Tourneo Courier |

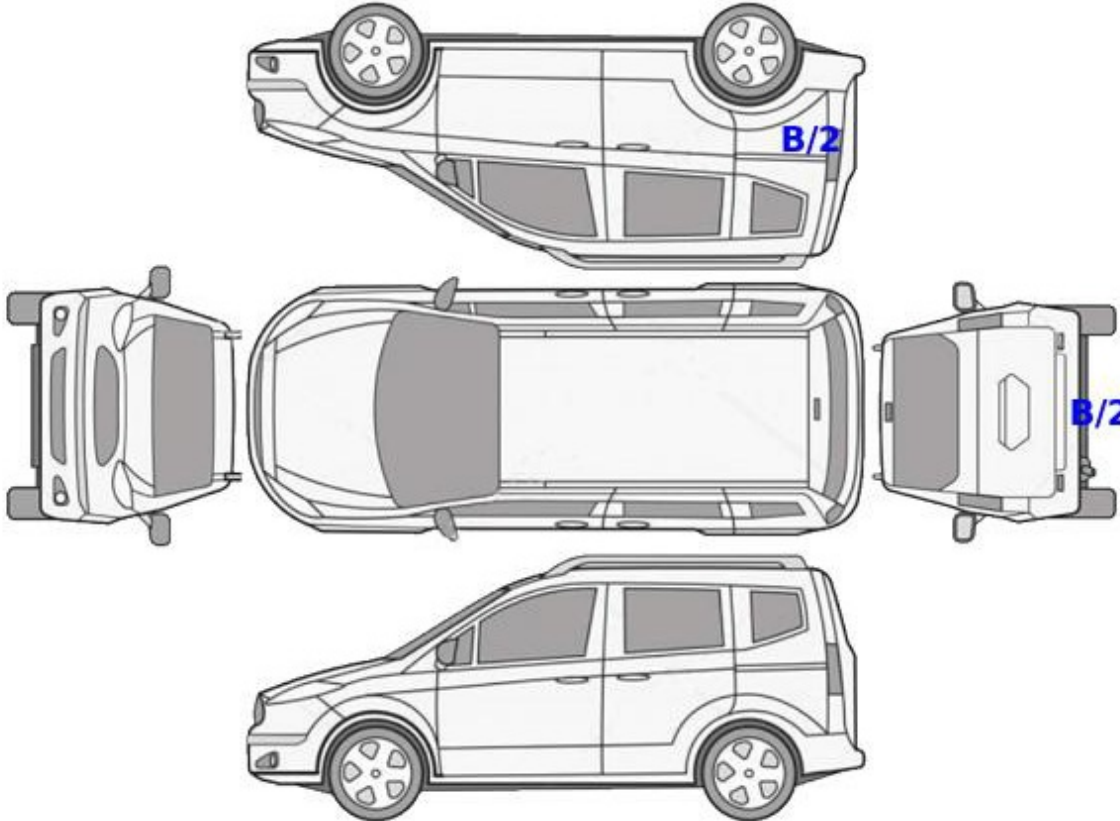
## Kaporta Kontrolü(Değişmiş Boyanmış kontrolü)

B: Boyalı

B/2: Lokal Boyalı

D: Değişmiş

Sağ Üst Frangart - Lokal Boya

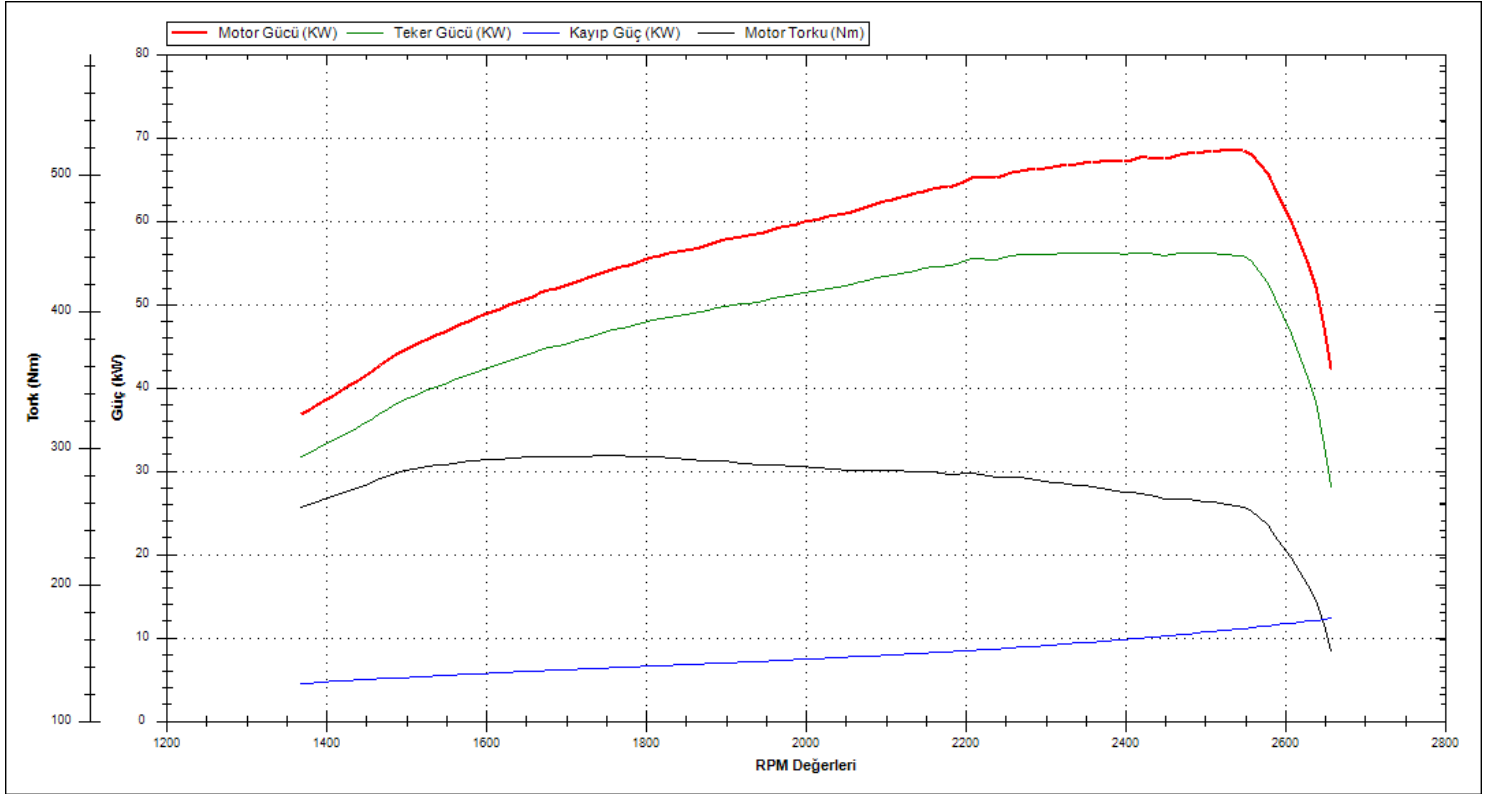
## RPM (Devir/dk) Grafiği

| Ölçülen Motor Torku | Teker Torku | Teker Gücü | Test Hızı |
| 294 | 254 | 56 | 151 |
| Ruhsat Verisi Güç | Test Sonucu Güç | Kayıp Güç | Performans % |
| 73 | 68 | 12 | 93,15 |

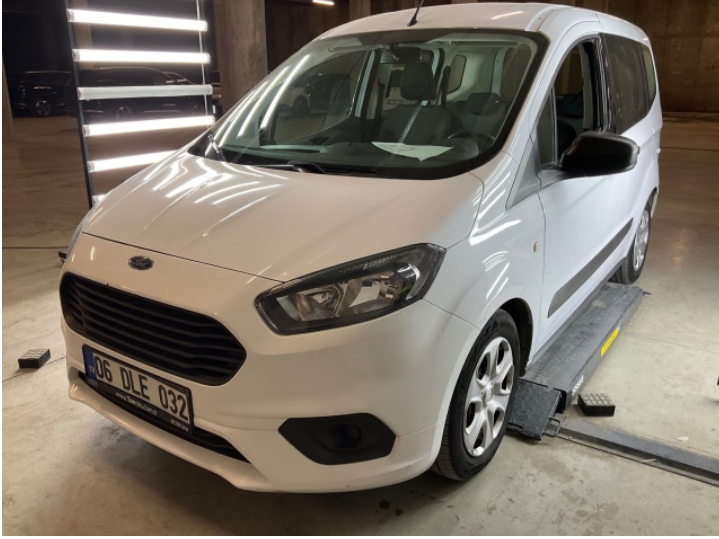
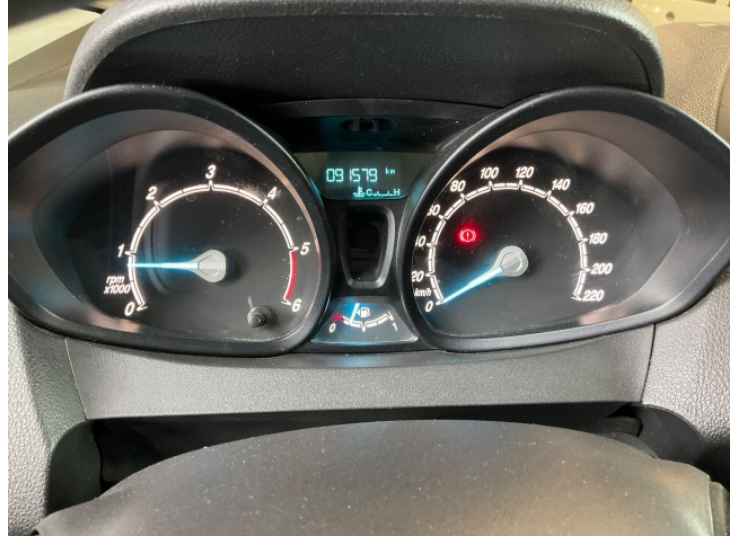
## Araç Resimleri

Tampon, ön, Ön tampon > Çizik
