# Full Plus Ekspertiz

## 06DVL139

## Araç Bilgileri

| Model | Tourneo Courier | İlk Tescil Tarihi | 24-07-2023 |

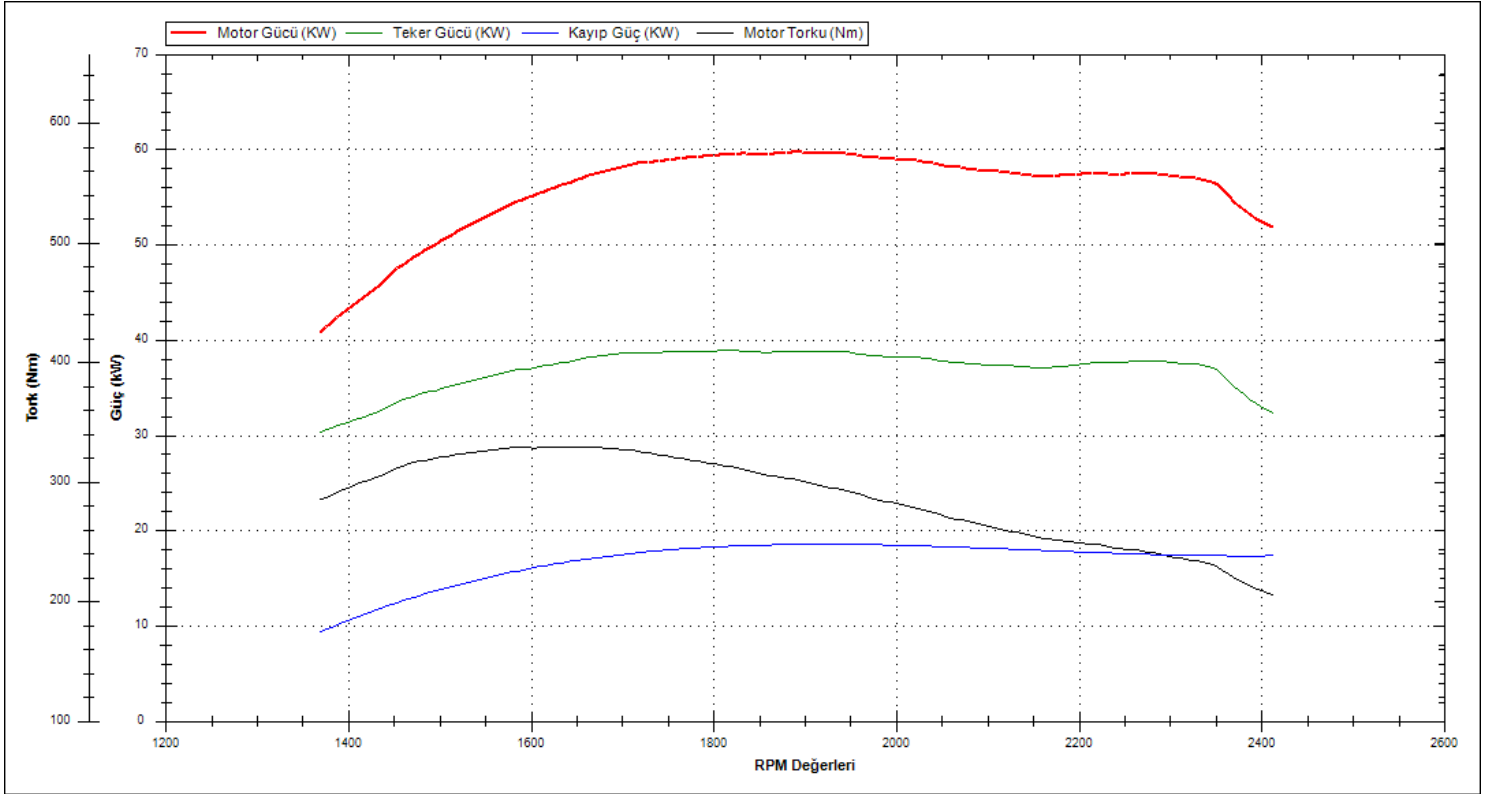
## RPM (Devir/dk) Grafiği

| Ölçülen Motor Torku | Teker Torku | Teker Gücü | Test Hızı |
| 328 | 222 | 38 | 113 |
| Ruhsat Verisi Güç | Test Sonucu Güç | Kayıp Güç | Performans % |
| 73 | 59 | 18 | 80,82 |
