# Full Plus Ekspertiz

## 06EFB806

| Model | Transit Courier | İlk Tescil Tarihi | 15-01-2024 |

## Kaporta Kontrolü(Değişmiş Boyanmış kontrolü)

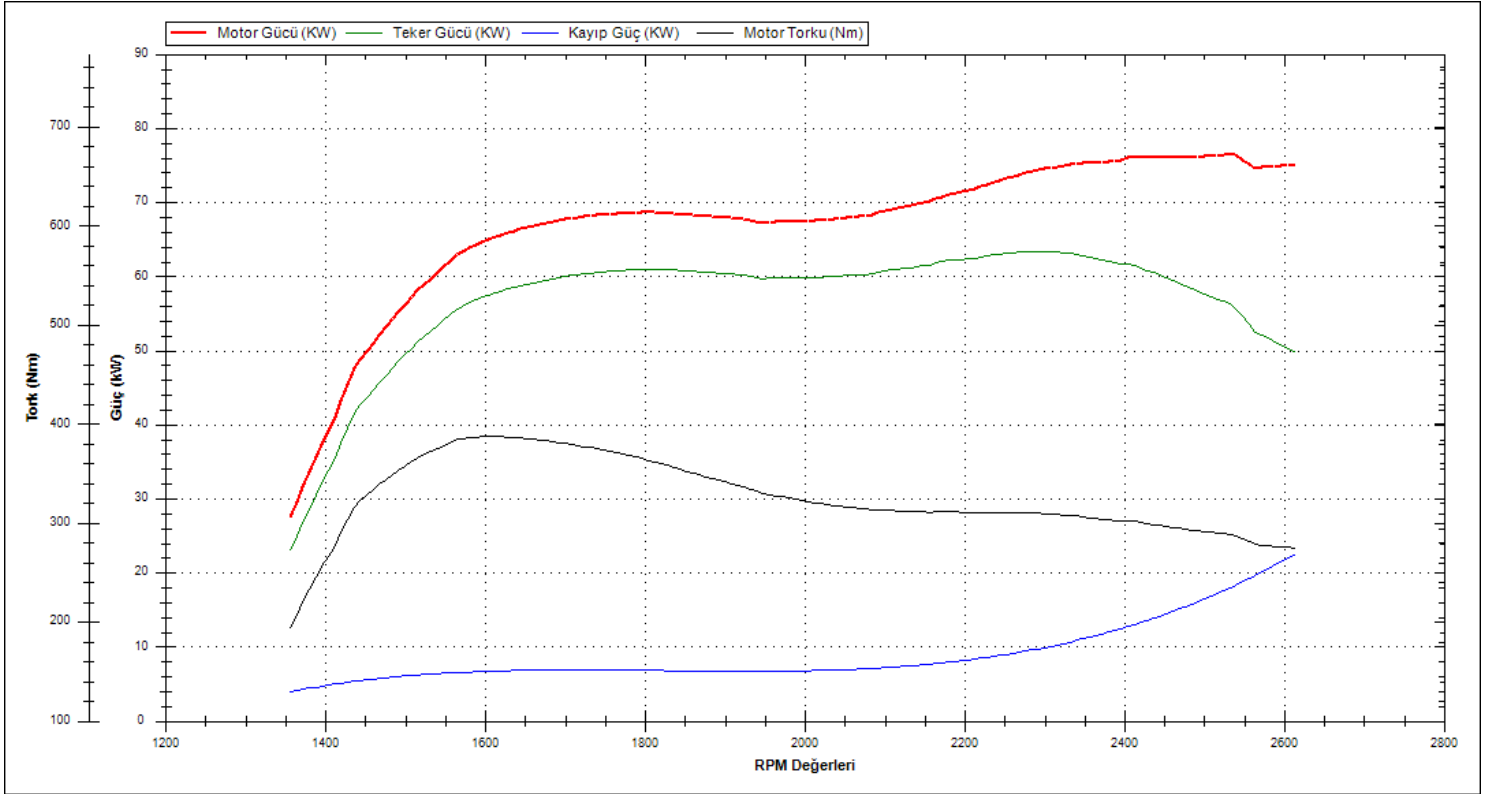
## RPM (Devir/dk) Grafiği

| Ölçülen Motor Torku | Teker Torku | Teker Gücü | Test Hızı |
| 386 | 342 | 63 | 152 |
| Ruhsat Verisi Güç | Test Sonucu Güç | Kayıp Güç | Performans % |
| 73 | 76 | 22 | 100,00 |
