# Full Plus Ekspertiz

## 06DVK915

## Araç Bilgileri

| Rengi | BEYAZ | Model | Tourneo Courier |

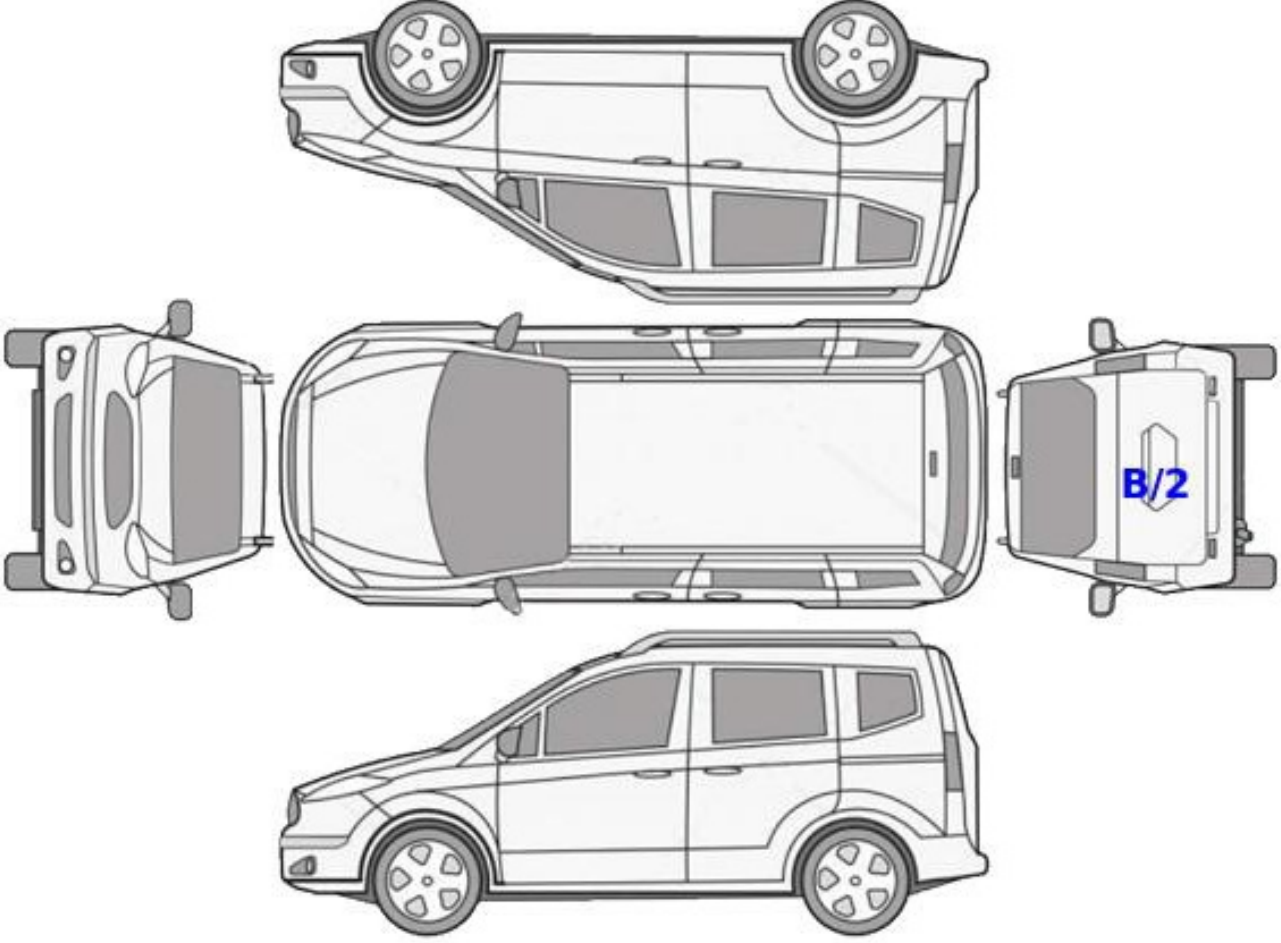
## Kaporta Kontrolü(Değişmiş Boyanmış kontrolü)

**B: Boyalı**

**B/2: Lokal Boyalı**

**D: Değişmiş**

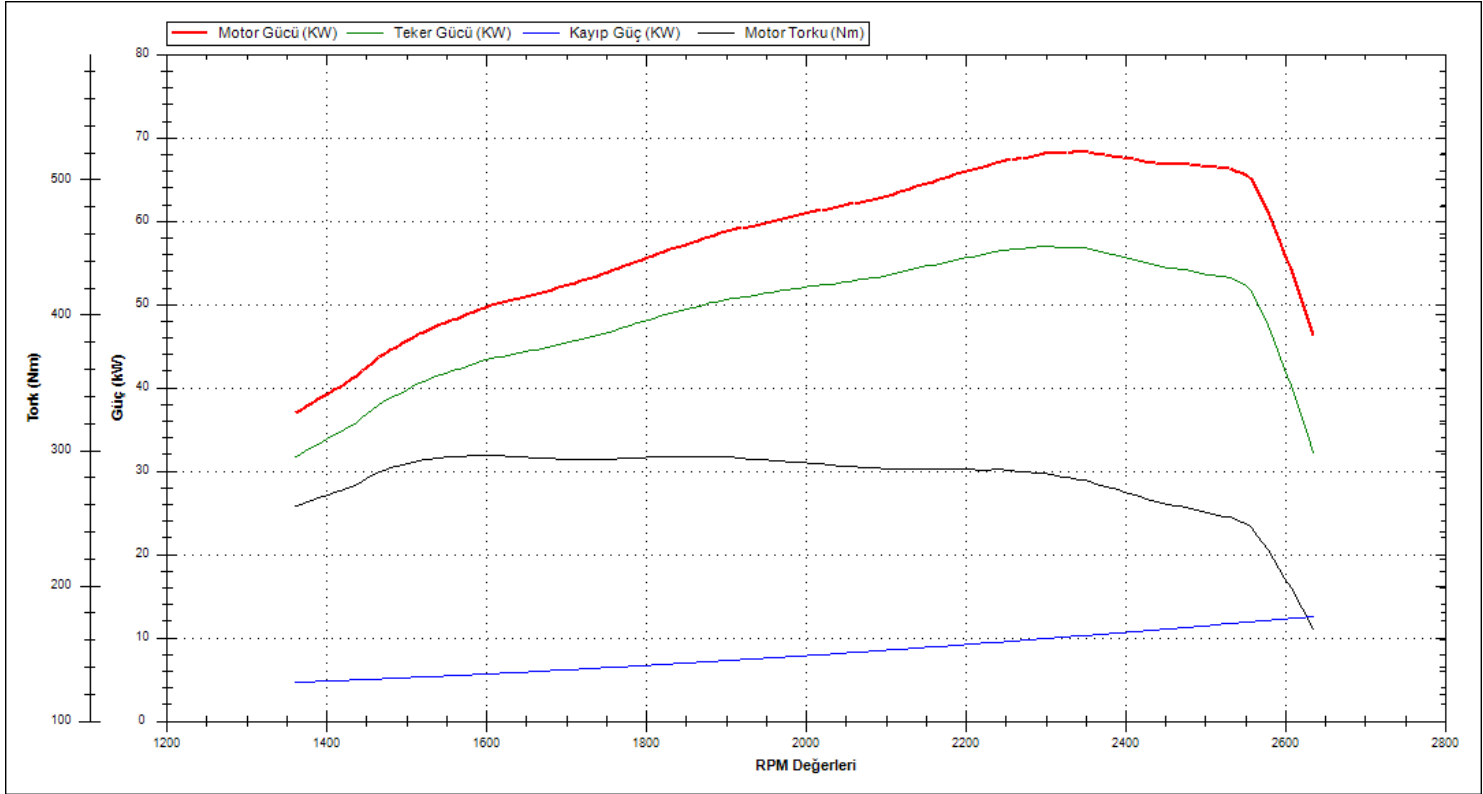
## RPM (Devir/dk) Grafiği

| Ölçülen Motor Torku | Teker Torku | Teker Gücü | Test Hızı |
| 296 | 258 | 56 | 141 |
| Ruhsat Verisi Güç | Test Sonucu Güç | Kayıp Güç | Performans % |
| 73 | 68 | 12 | 93,15 |

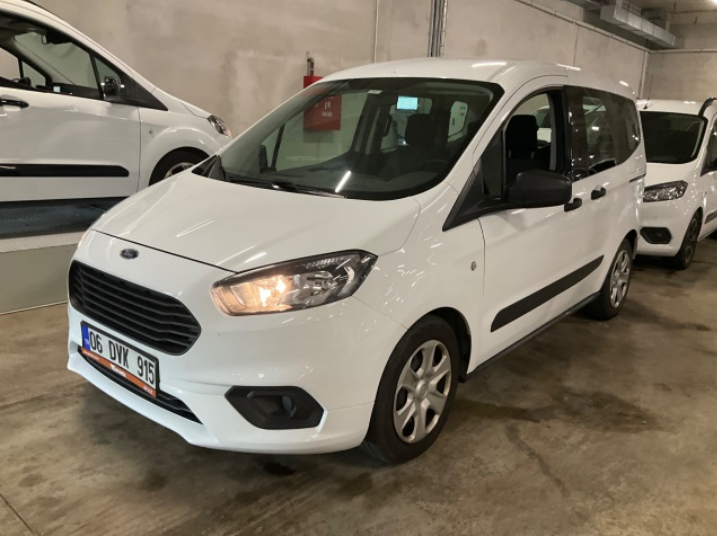
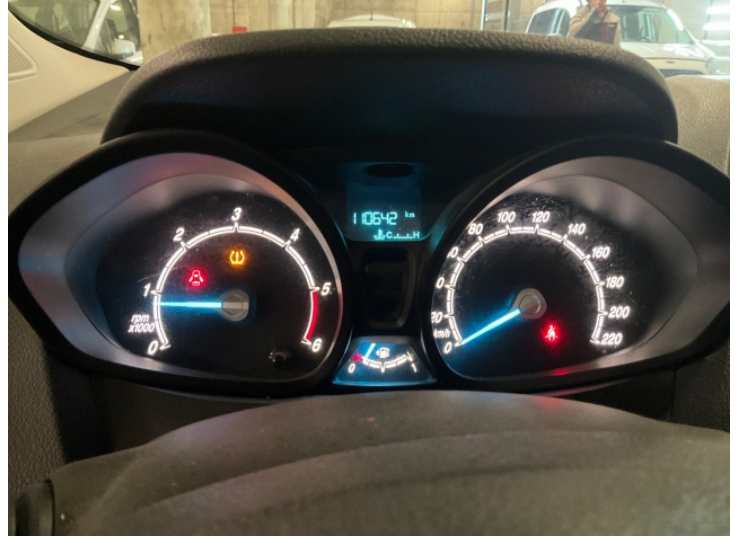
## Araç Resimleri

Tampon, ön, Ön tampon > Çizik

Dikiz aynası, sağ, Dış dikiz aynası kapağı > Çizik

Döşemeler/Kapaklar, Döşemeler/Kapaklar > Çizik

Kapı, sol arka, Kapı, sol arka > Ezik

Tavan, Tavan > Ezik

Kapı, sağ arka, Kapı, sağ arka > Ezik

Kapı, sol ön, Kapı, sol ön > Ezik
