# Full Plus Ekspertiz

## 06EVT248

## Araç Bilgileri

| Rengi | MAVİ | Model | Tourneo Custom |

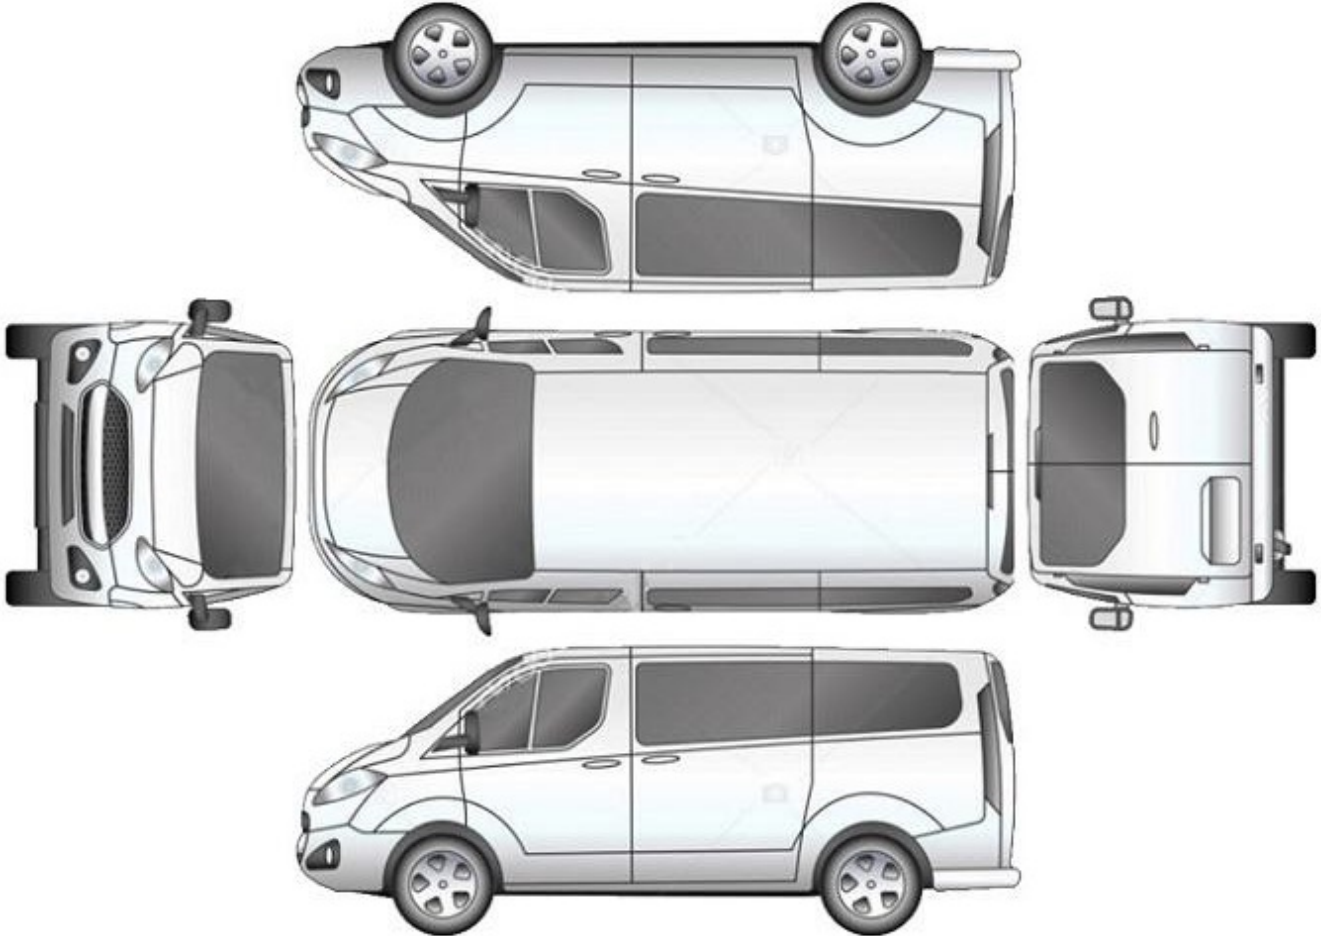
## Kaporta Kontrolü(Değişmiş Boyanmış kontrolü)

\*\*\*Araçta değişmiş ve boyanmış parça bulunmamaktadır\*\*\*

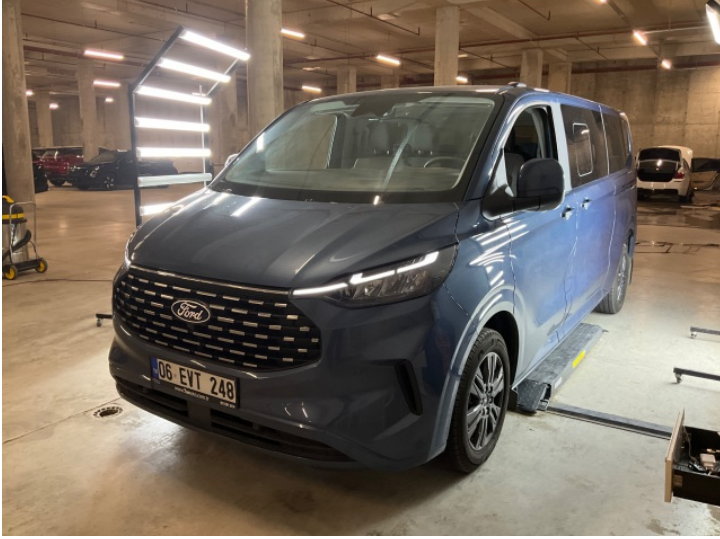
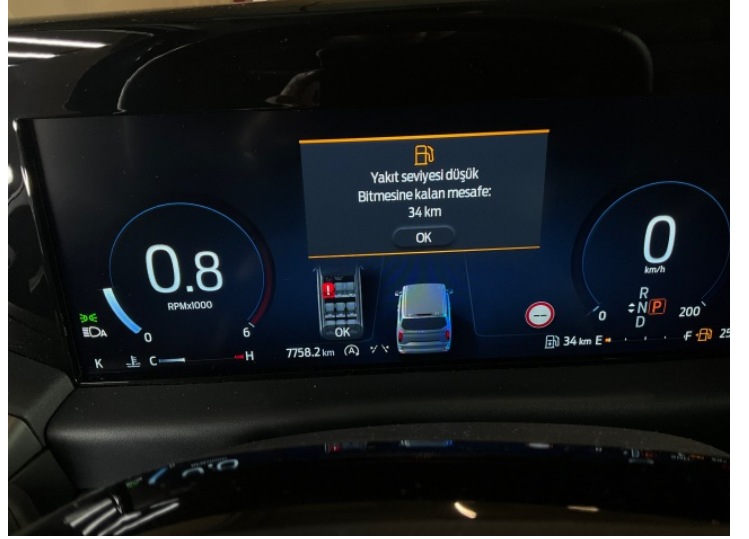
## Araç Resimleri

Döşemeler/Kapaklar - Kirlenmiş

Araç lifte alınamadığından dolayı araç altı kontrolleri ,fren süspansiyon ve DYNO testi yapılamadı, Araç kirli olduğundan dolayı gözle boya kusur kontrolü yapılamadı.
