Rapor Tarihi: 04.02.2026 16:59 Bayi No: 0601 Sayfa: 1/11  
Rapor No: 06-01-1460841 Araç Giriş Tarihi: 04.02.2026 16:33 Araç Çıkış Tarihi: 04.02.2026 16:59  
Mersis No: 0309073518100001

# Full Plus Ekspertiz

## 06AS4514

| Rengi | SİYAH | Model | Tourneo Custom |

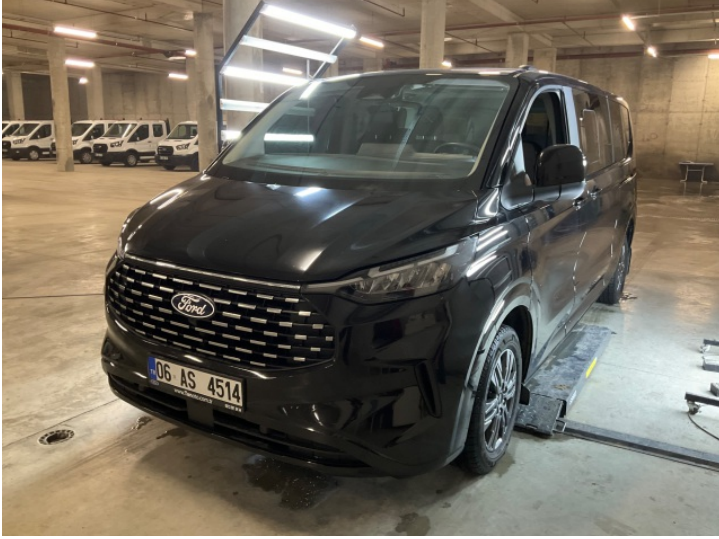
| | Durum | Notlar |
|---|---|---|
| Araç Kaporta Aksamı | | Çizik mevcut |

Tampon, ön, Ön tampon >  
Çizik

Araç değerine etki etmeyecek mini onarım ve- veya pasta cila işlemi ile giderilebilecek vuruk ve çizikler ekspertiz kapsamı dışında tutulmuştur.
