# Full Plus Ekspertiz

## 06FS2036

Ford Transit 2.2 16V TDCi FWD

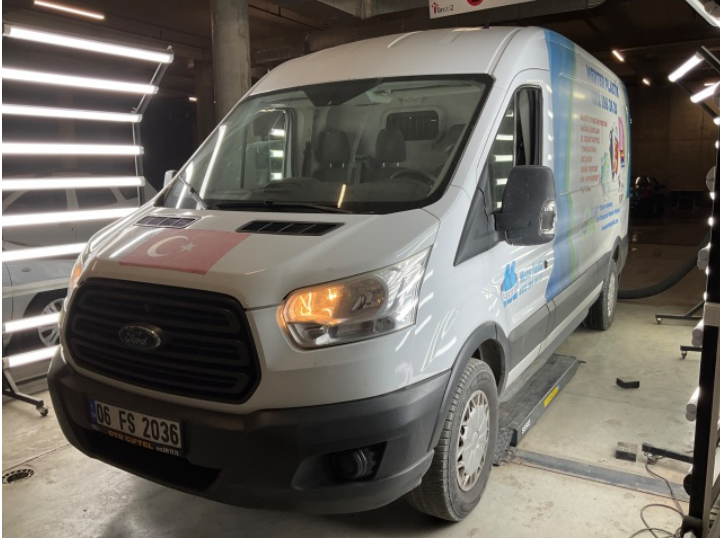
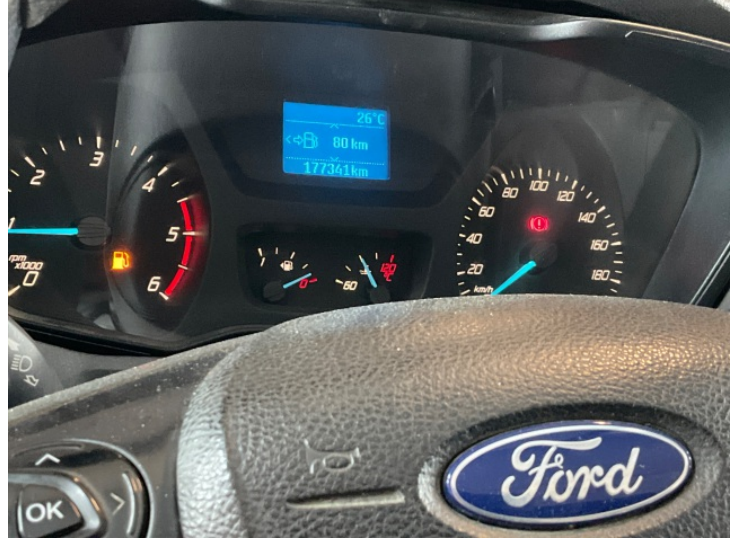
## Araç Resimleri

| | Durum | Notlar |
|---|---|---|
| Araç Kaporta Aksamı | | hasarlar, boya atması, standart dışı onarım ezik ve çizikler mevcut |

Araç fitillerinde hasar Çizik ve deforme mevcut. Motor kaputu folyo söküm izi mevcut, ara, boya deseninde solma ve bozulmalar mevcut
