Z OTORİTE EKSPERTİZ OTOMOTİV GAYRİMENKUL TİC. A.Ş. D-Expert
Ankara İvedik Şubesi İvedikköy Mahallesi Melih Gökçek Bulvarı No:142/H
Yenimahalle/ANKARA ankara0603@dexpert.com.tr YENİMAHALLE ANKARA

Rapor Tarihi: 12.05.2026 12:24
Rapor No: 06-03-2487523
Mersis No: 0309073518100001

Full Plus Ekspertiz

Plaka	06BNK667	Şanzıman Tipi	Manuel
KM	385939	Yakıt Cinsi	Dizel
Şase	NM0XXTTFXCR82564	Motor Gücü	103 kw
Marka	Ford	Motor Hacmi	2198cc
Rengi	BEYAZ KIRMIZI	Model	Transit
Sonraki Muayene Tar.	0NaN-aN-aN	Model Yılı	2012
Araç Tipi	Panelvan	Ruhsat Sahibi	CT İHTİYAÇ MADELERİİML.GD.İNŞ.MİM.MÜH.PA.İÇ VE DI.Tİ.LTD.ŞT
Kapı Sayısı	4 Kapı

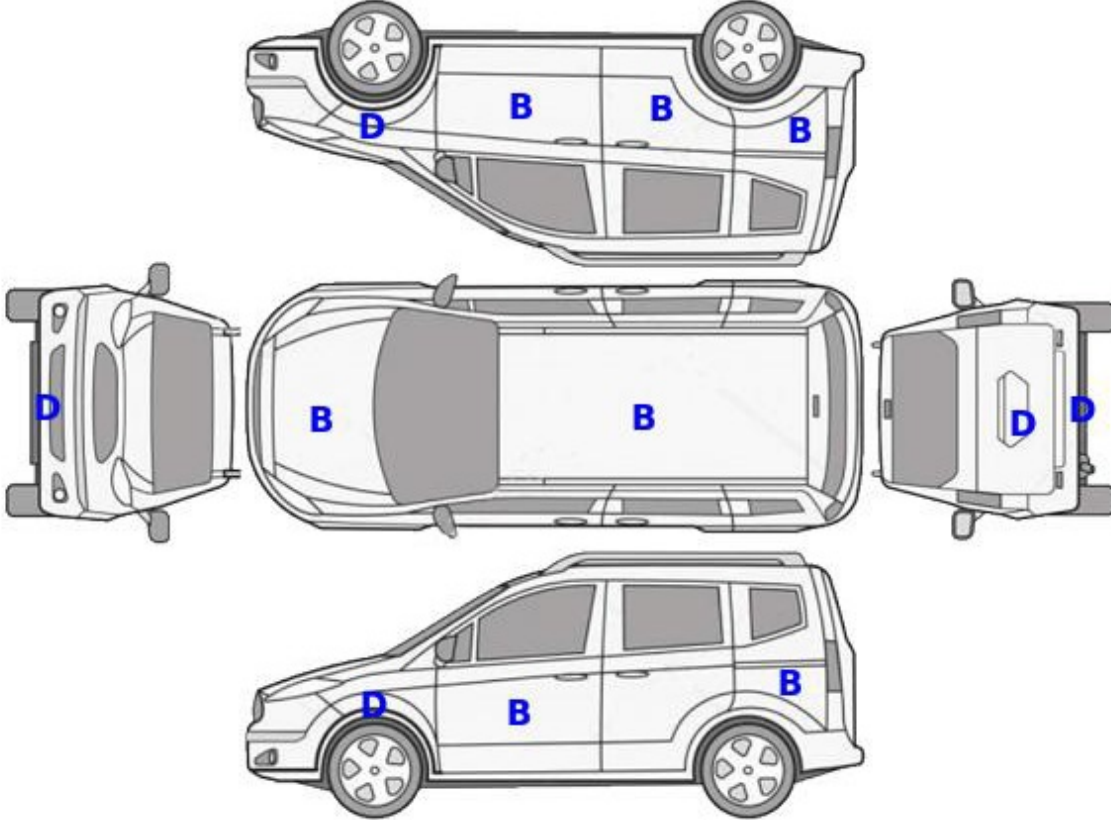
Kaporta Kontrolü(Değişmiş Boyanmış kontrolü)

B: Boyalı

B/2: Lokal Boyalı

D: Değişmiş

Ön Panel - Boyalı

C-direk, sol - Boyalı

B-direk, sol - Boyalı

A-direk, sol - Boyalı

C-direk, sağ - Boyalı

B-direk, sağ - Boyalı

A-direk, sağ - Boyalı

Marşbiyel, sağ - Boyalı

Sağ Üst Frangart - Boyalı

Sol Üst Frangart - Boyalı

Marşbiyel, sol - Değişmiş

Ön koruma demiri - Değişmiş

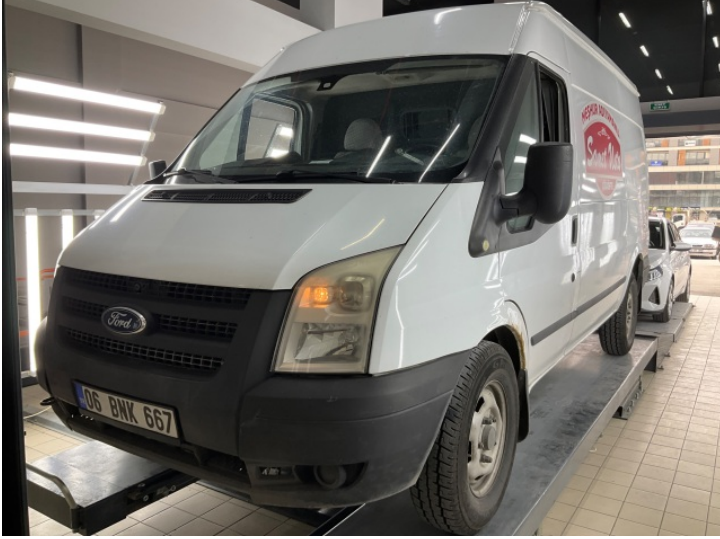
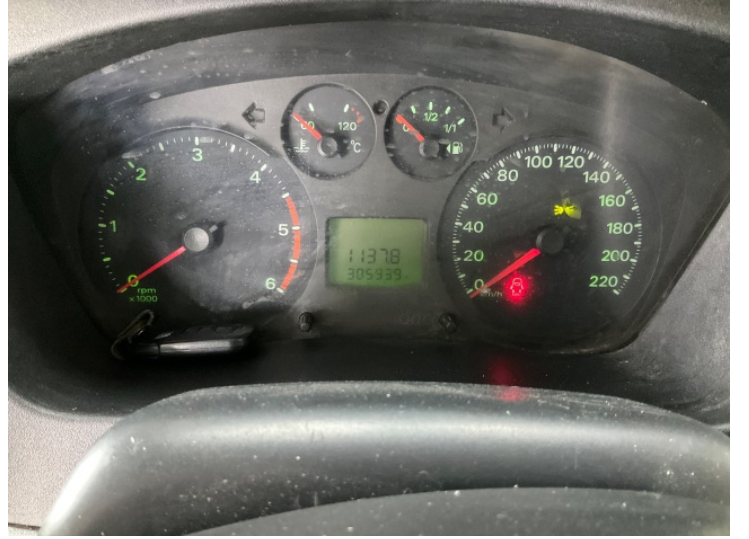
Araç Resimleri

Çizik
