# Full Plus Ekspertiz

## 66ABE518

Ford Transit Custom V362 2.0 16V TDCi EcoBlue mHEV  
FWD VAN

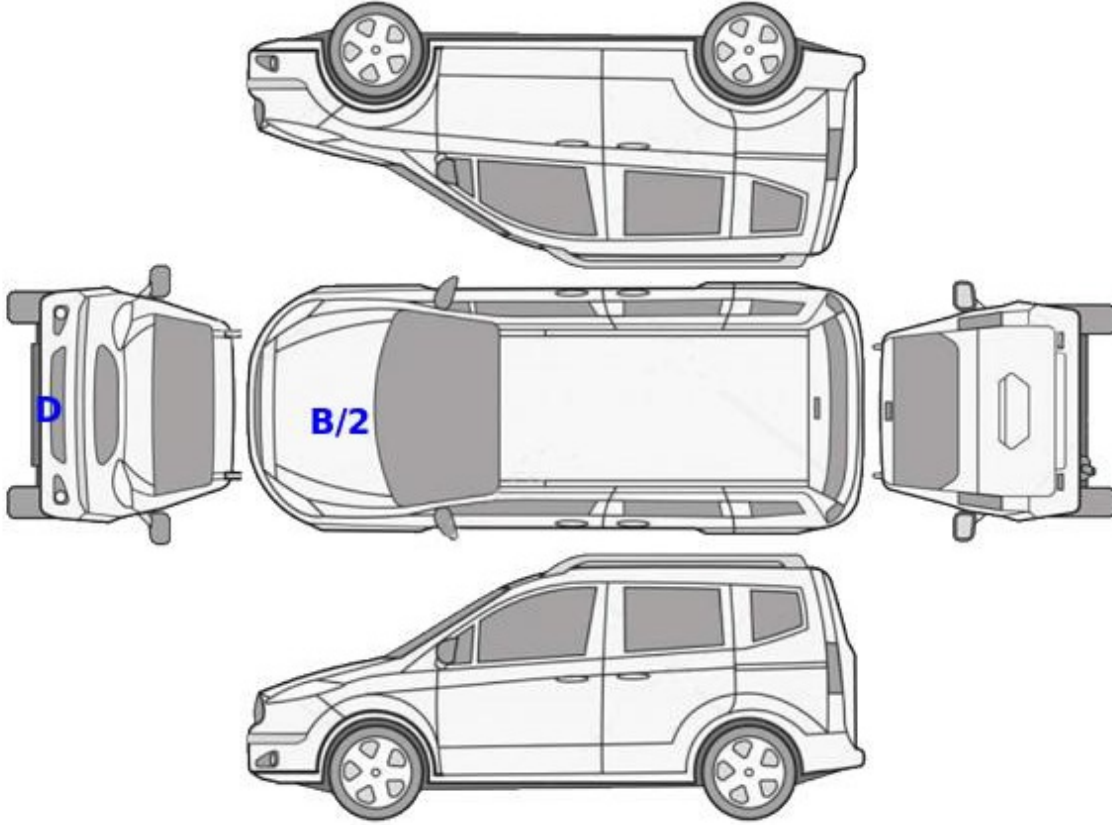
## Kaporta Kontrolü(Değişmiş Boyanmış kontrolü)

B: Boyalı

B/2: Lokal Boyalı

D: Değişmiş

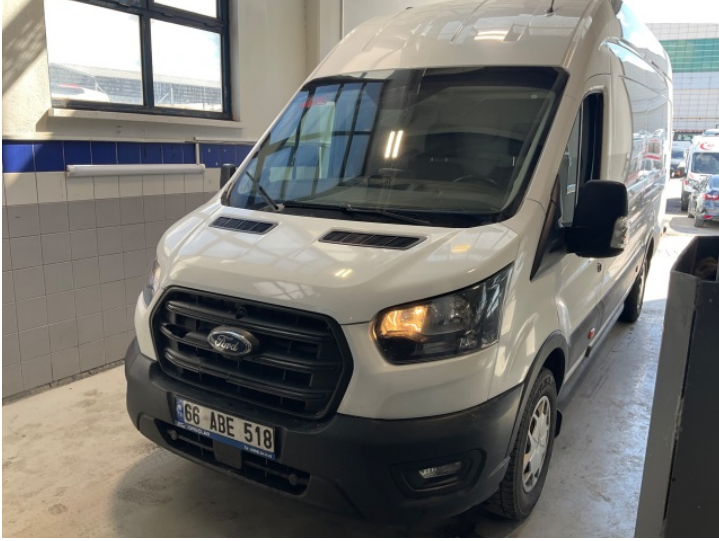
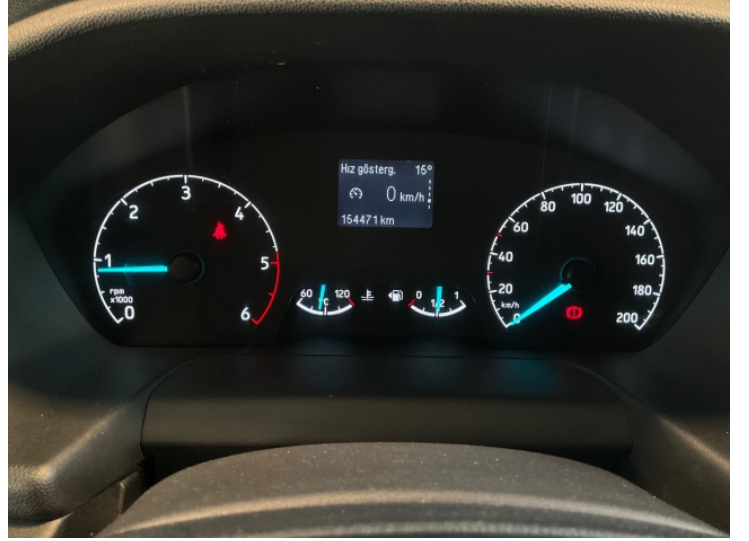
## Araç Resimleri

Çamurluk, sağ arka, Çamurluk, sağ arka > Çizik

Döşemeler/Kapaklar, Bagaj kapağı, iç döşemesi > Çizik
