# Full Plus Ekspertiz

## 06CSZ319

| <b>Rengi</b> | BEYAZ | <b>Model</b> | Transit |

## Araç Resimleri

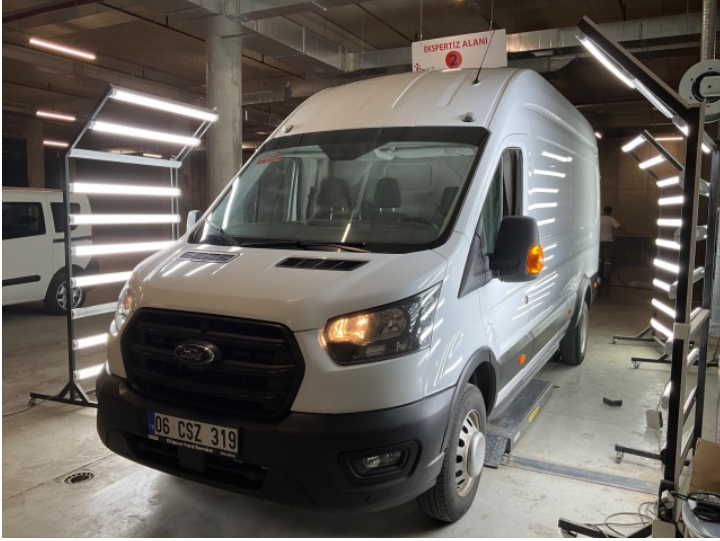
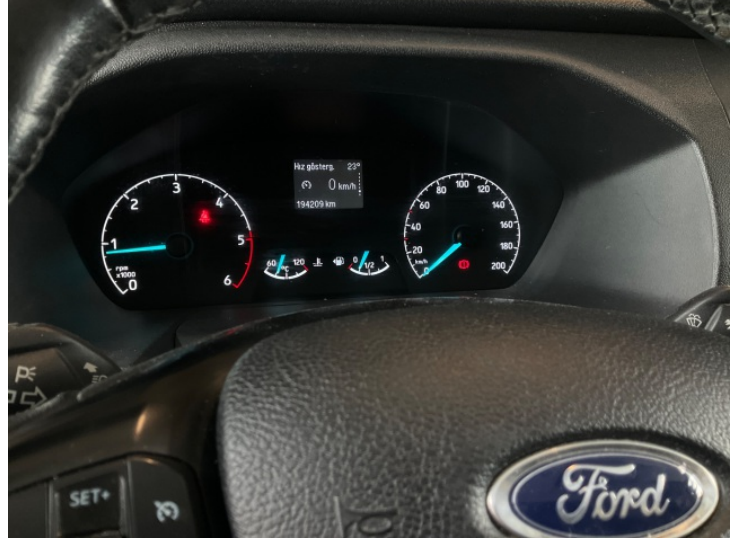
## Çizik

Dikiz aynası, sağ, Sinyal lambası > Çizik

Dikiz aynası, sol, Sinyal lambası > Çizik

Tampon, ön, Ön tampon > Çizik

Tampon, arka, Arka tampon > Çizik
