# Full Plus Ekspertiz

## 06DKA521

| Rengi | BEYAZ | Model | Transit |
| Sonraki Muayene Tar. | 2025-12-13 | Model Yılı | 2022 |

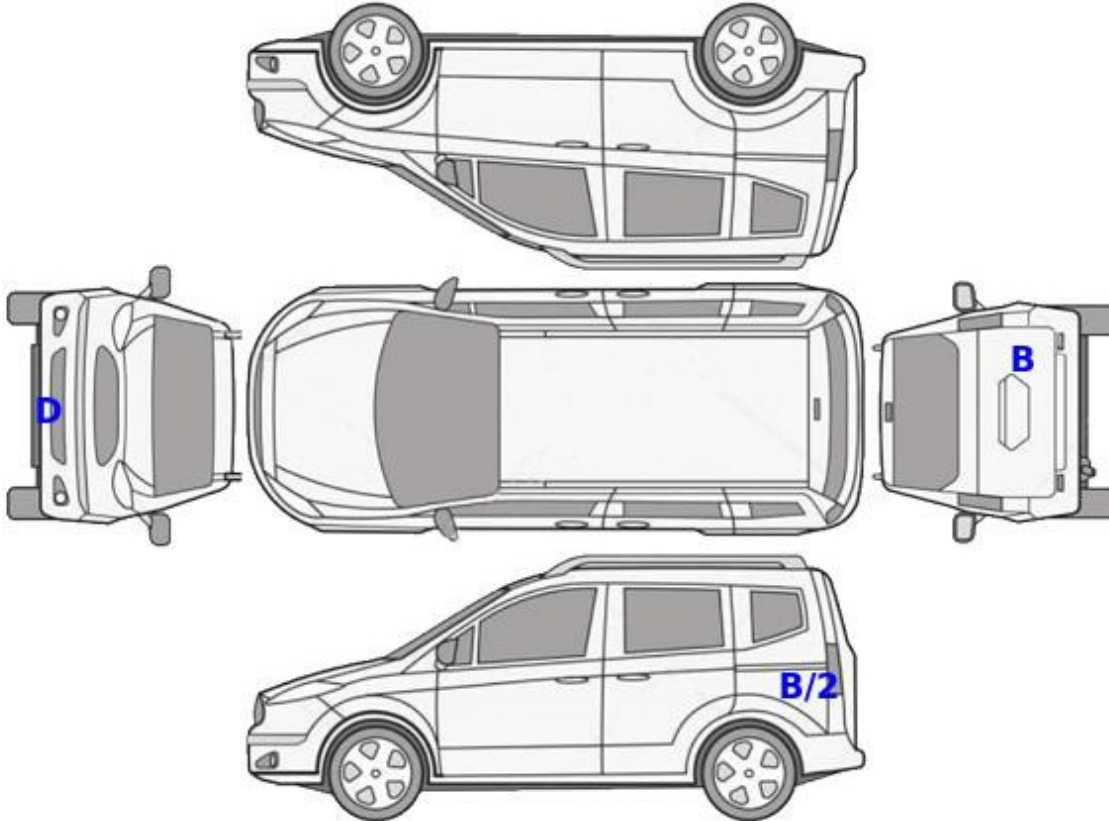
## Kaporta Kontrolü(Değişmiş Boyanmış kontrolü)

B: Boyalı

B/2: Lokal Boyalı

D: Değişmiş

Sol ön çamurluk bağlantı civataları işlemlî. Ön panel bağlantı civataları işlemlî.Sol bagaj kapısı iç dış işlemlî boyalı
