# Full Plus Ekspertiz

## 06CVB984

## Araç Bilgileri

## Kaporta Kontrolü(Değişmiş Boyanmış kontrolü)

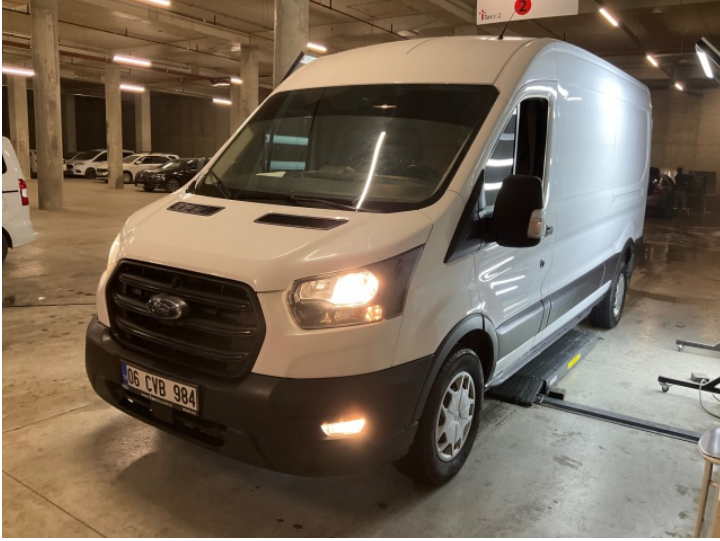
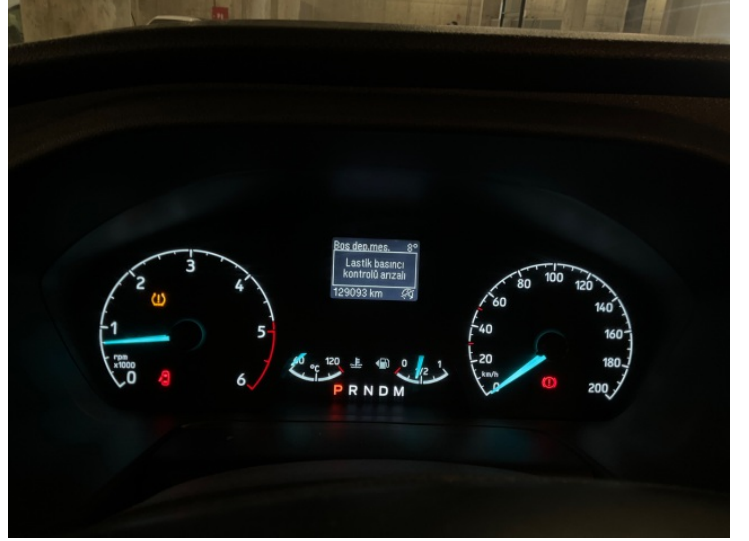
## Araç Resimleri

| | Durum | Notlar |
|---|---|---|
| Araç Kaporta Aksamı | | Ezik ve çizikler mevcut. |
| Aydınlatma ve İkaz Sistemi | | Sol dikiz aynası sinyal lambası hasarlı. |
| Lastik ve Jantlar | | Ön lastikler deforme. |
