# Full Plus Ekspertiz

## 06EAT522

| Plaka | 06EAT522 | Şanzıman Tipi | Manuel |
| Rengi | BEYAZ | Model | Transit |

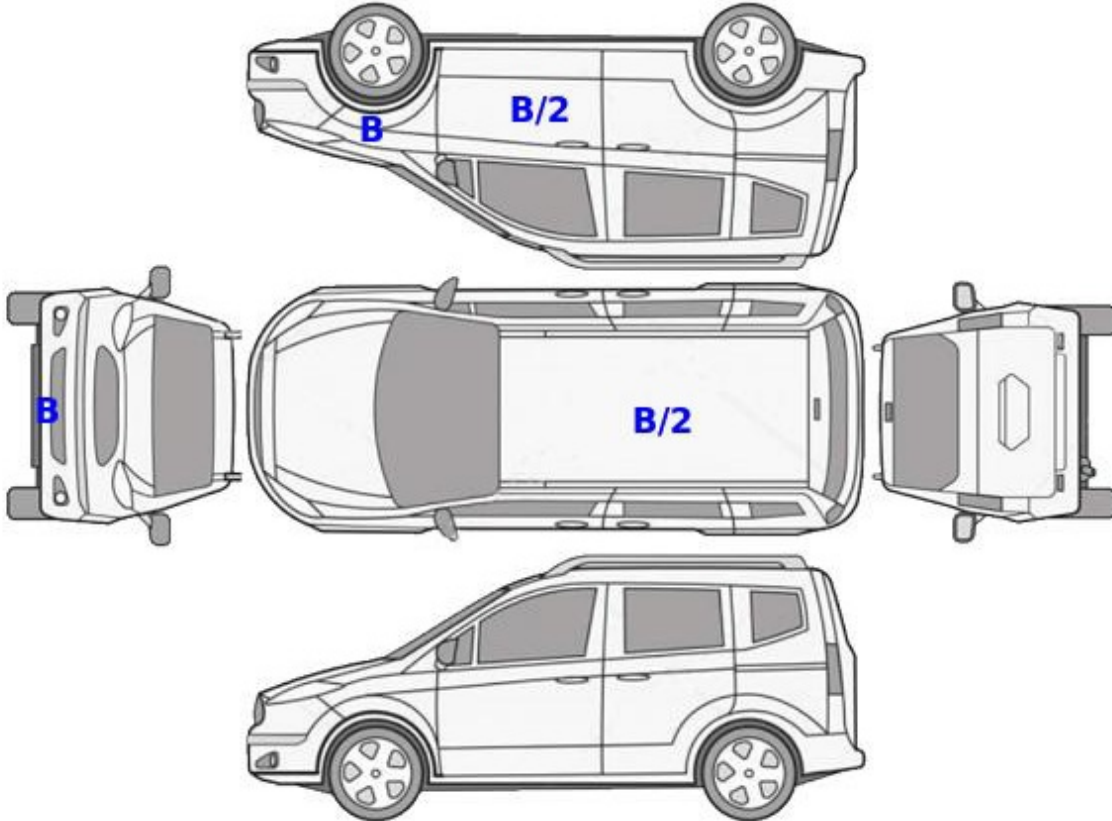
## Kaporta Kontrolü(Değişmiş Boyanmış kontrolü)

B: Boyalı

B/2: Lokal Boyalı

D: Değişmiş

B-direk, sağ - Boyalı

Ön cam direği, sağ - Boyalı
