# Full Plus Ekspertiz

## 06FSE326

## Araç Bilgileri

## Kaporta Kontrolü(Değişmiş Boyanmış kontrolü)

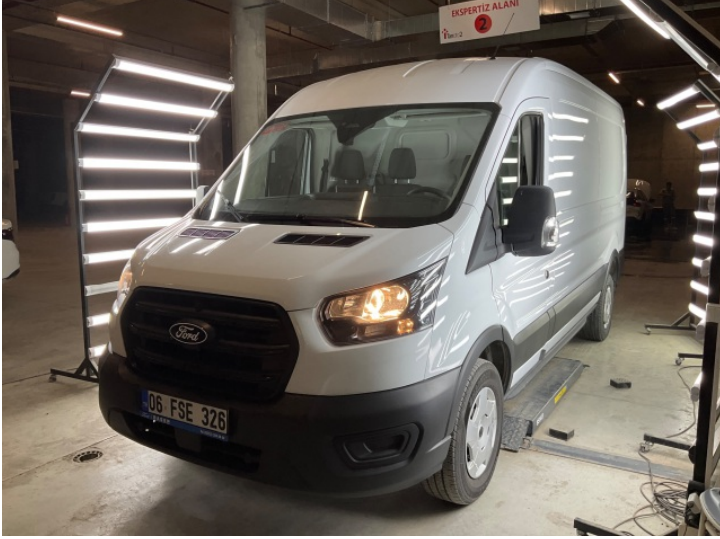
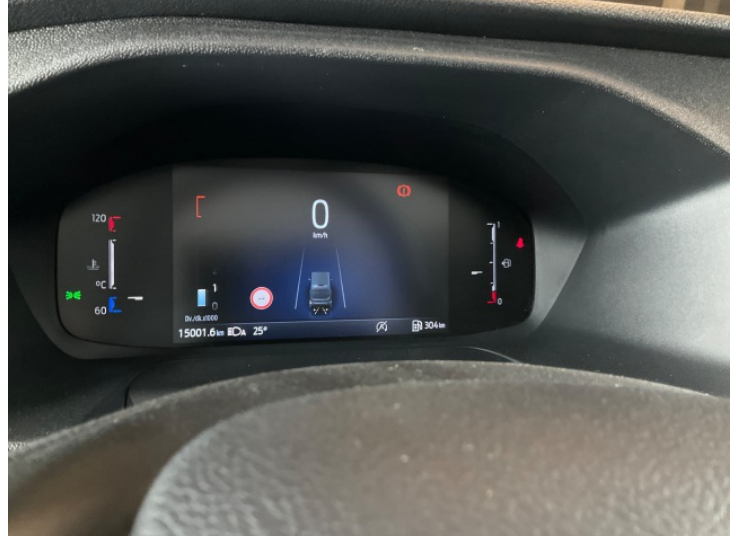
## Araç Resimleri

Çamurluk, sağ arka, Nikelaj > Çizik

Arka bölüm, Bagaj havuzu > Çizik

Arka bölüm, Bagaj havuzu > Ezik

Çamurluk, sağ arka, Çamurluk, sağ arka > Ezik

Çamurluk, sağ arka, Çamurluk,  
sağ arka > Standart Dışı  
Onarım
