# Full Plus Ekspertiz

## 34GLV927

| Plaka | 34GLV927 | Şanzıman Tipi | Otomatik |
| Marka | Ford | Motor Hacmi | 1995cc |

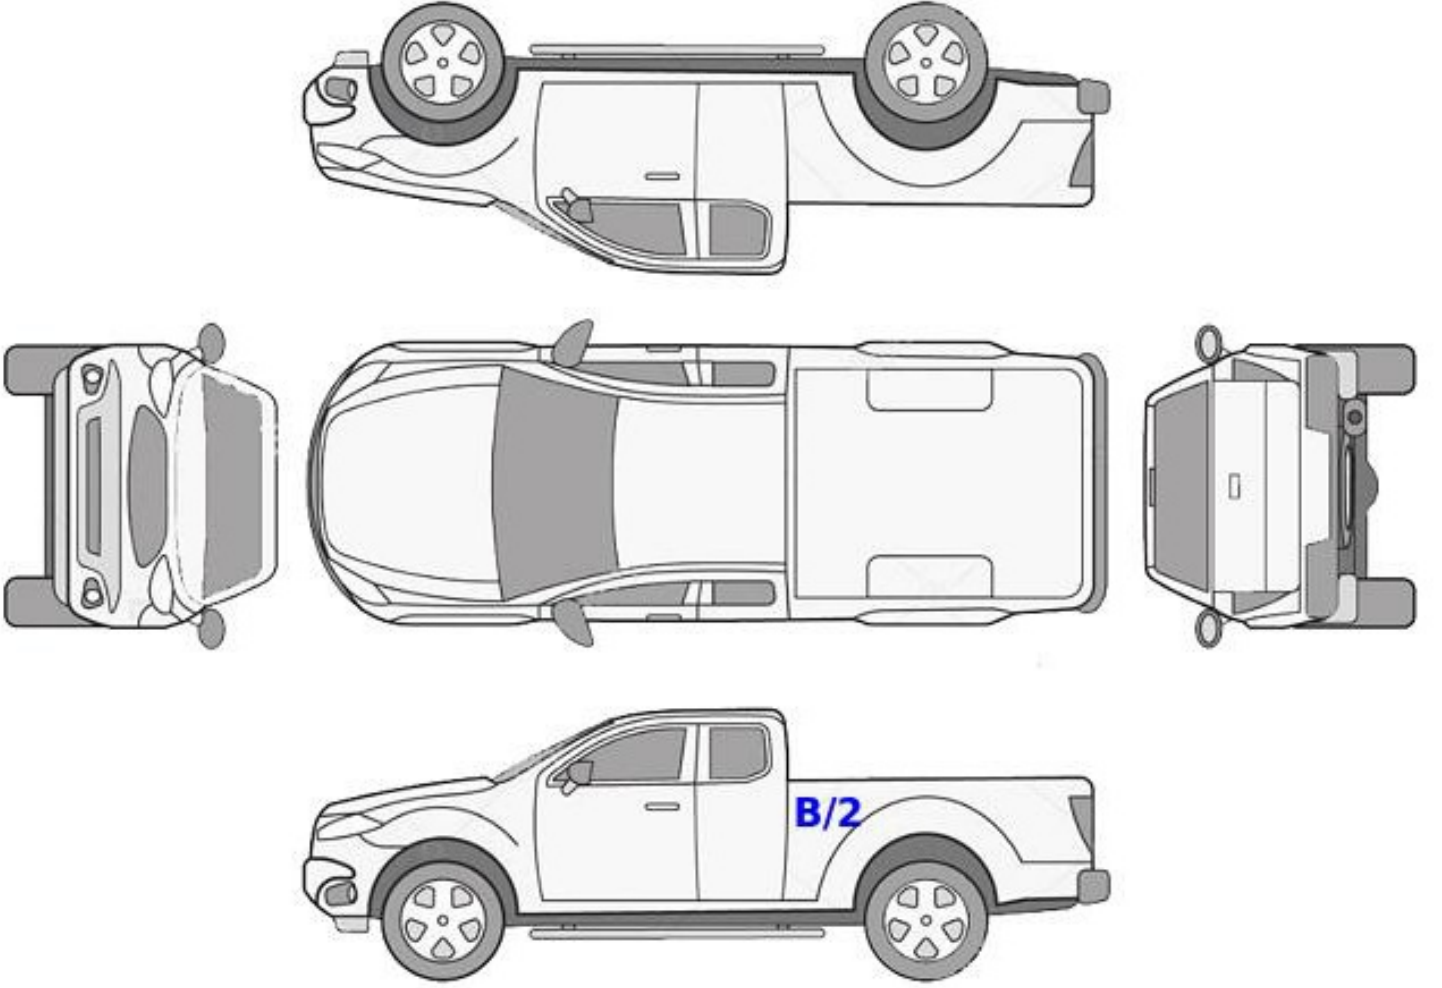
## Kaporta Kontrolü(Değişmiş Boyanmış kontrolü)

**B: Boyalı**

**B/2: Lokal Boyalı**

**D: Değişmiş**

| | Durum | Notlar |
|---|---|---|
| Araç Kaporta Aksamı | | Boya atası Ezik ve çizikler mevcut çizik mevcut |

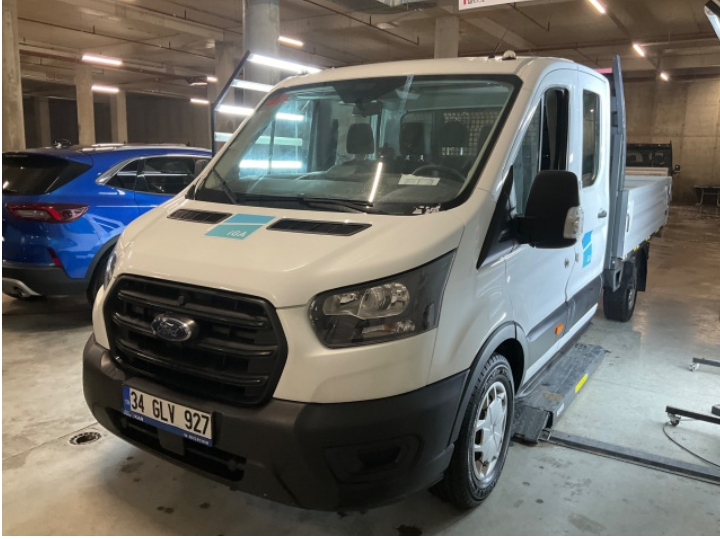
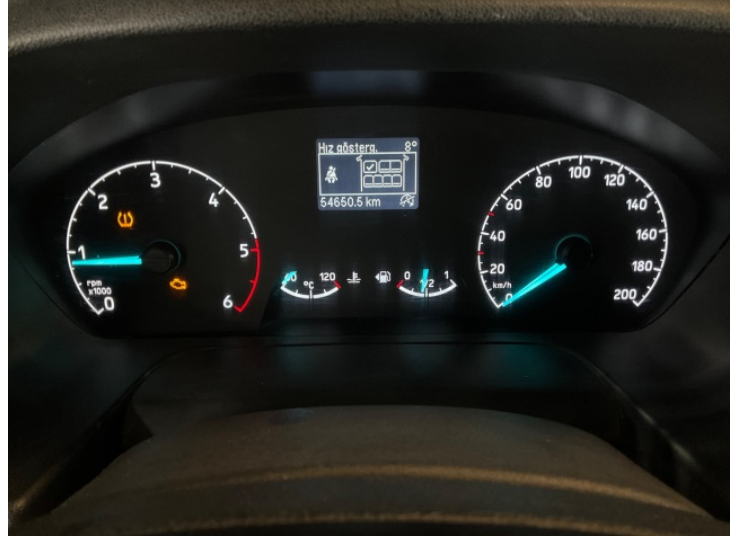
## Çizik

Tampon, ön, Ön tampon >  
Çizik

Döşemeler/Kapaklar,  
Döşemeler/Kapaklar > Çizik
