# Full Plus Ekspertiz

## 06BZM819

Ford Transit V363 2.0 16V TDCi EcoBlue RWD Bus

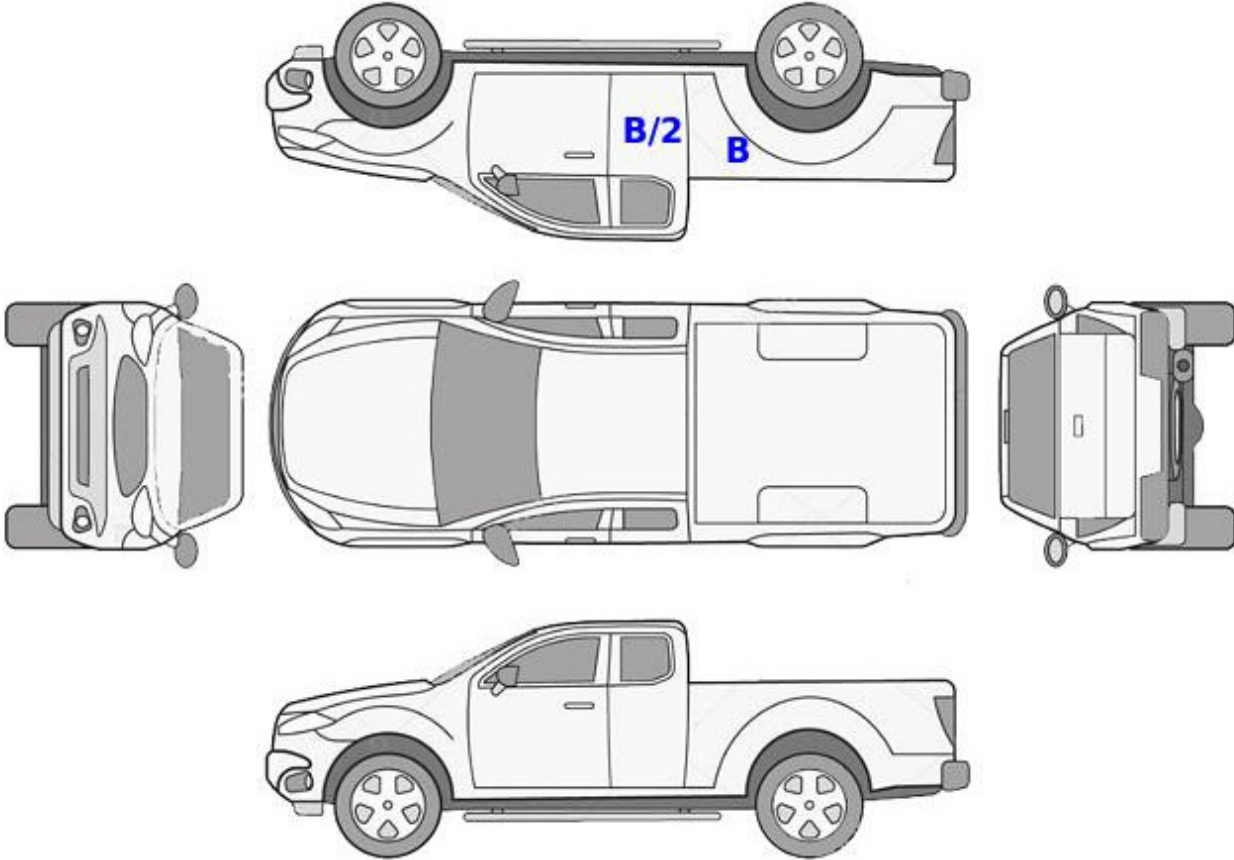
## Kaporta Kontrolü(Değişmiş Boyanmış kontrolü)

B: Boyalı

B/2: Lokal Boyalı

D: Değişmiş

C-direk, sağ - Boyalı

Sağ Üst Frangart - Lokal Boya

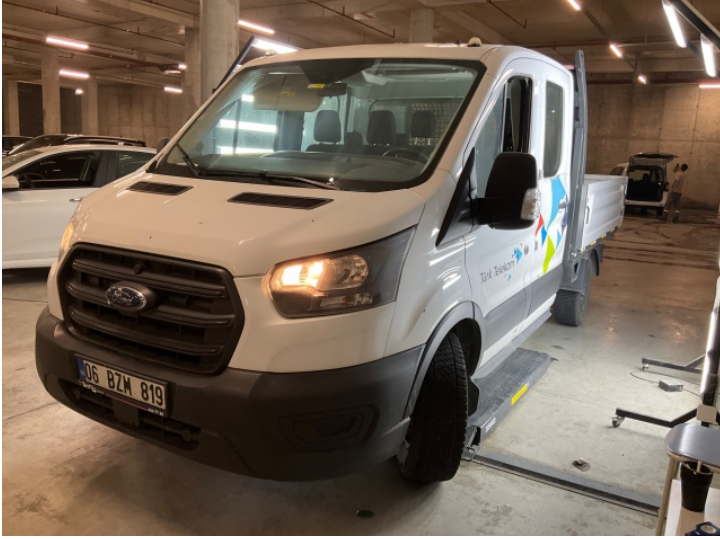
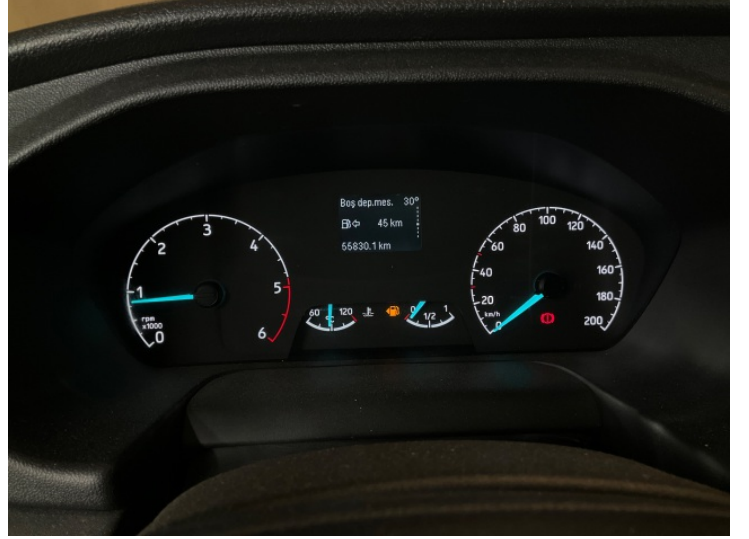
## Araç Resimleri

## Çizik

Çamurluk, sağ, Çamurluk, sağ  
> Çizik

Dikiz aynası, sağ, Sinyal  
lambası > Çizik
