# Full Plus Ekspertiz

## 06BVT802

## Araç Bilgileri

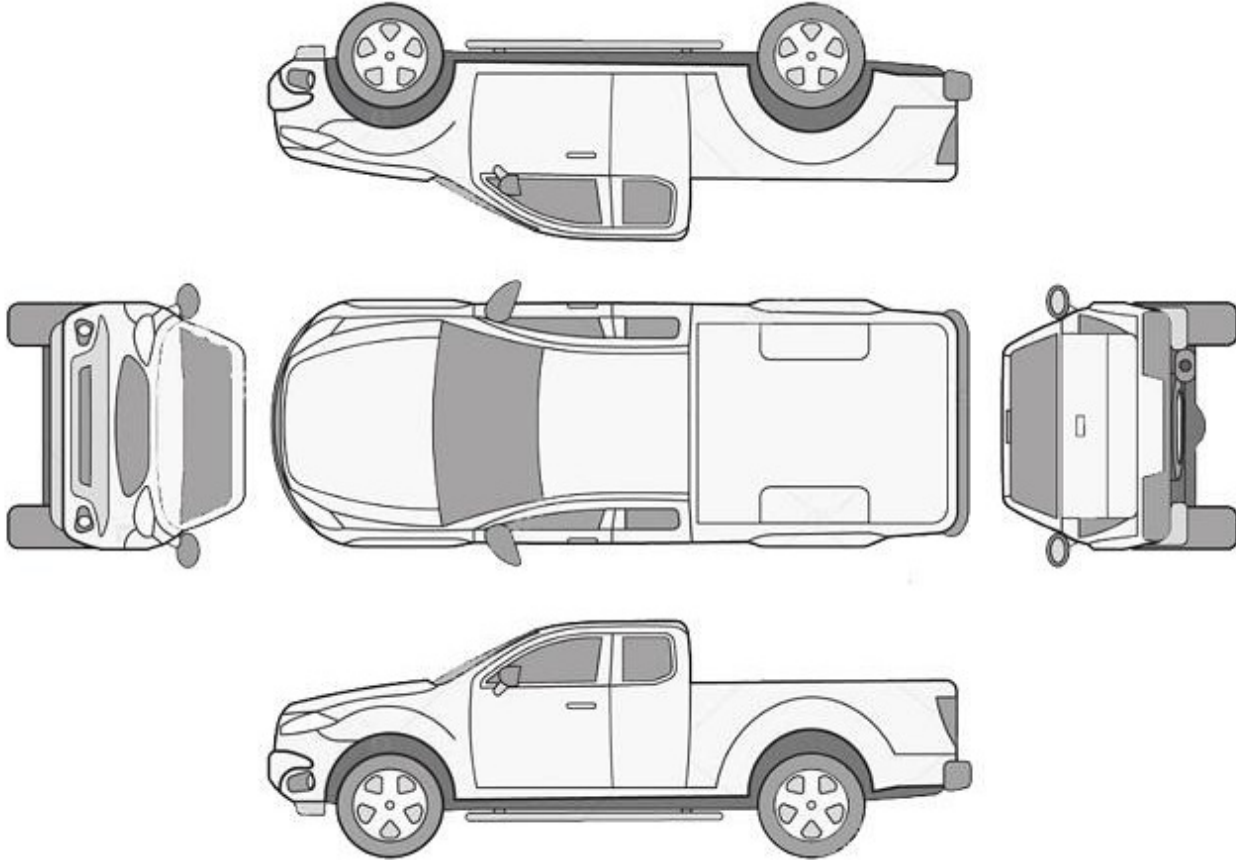
## Kaporta Kontrolü(Değişmiş Boyanmış kontrolü)

B: Boyalı

B/2: Lokal Boyalı

D: Değişmiş

\*\*\*Araçta değişmiş ve boyanmış parça bulunmamaktadır\*\*\*

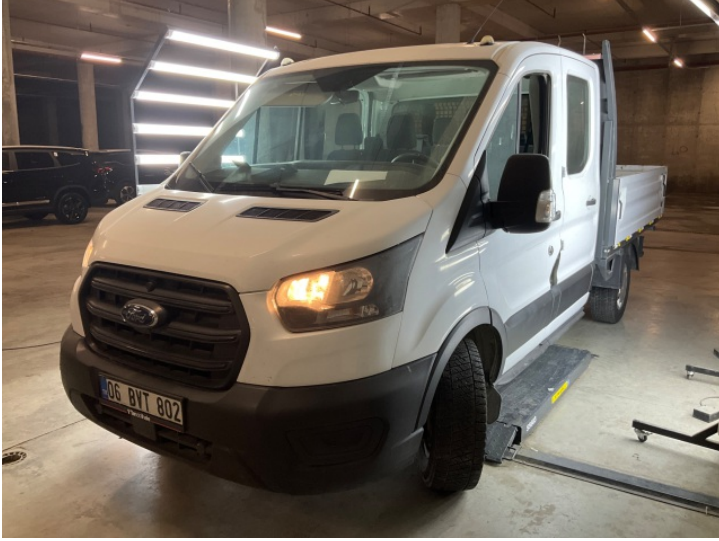
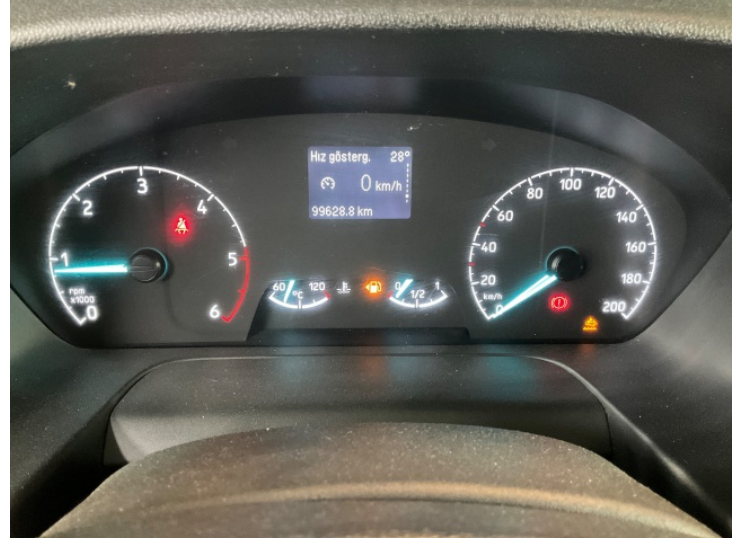
## Araç Resimleri

## Çizik

Tampon, ön, Ön tampon > Çizik

Çamurluk, sağ, Çamurluk, sağ > Çizik
