# Full Plus Ekspertiz

## 06CUD418

Ford Transit V363 2.0 16V TDCi EcoBlue FWD Kasten

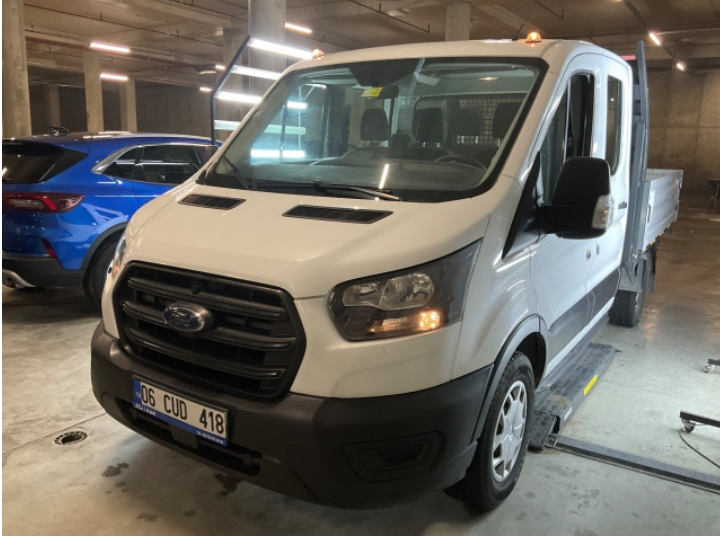
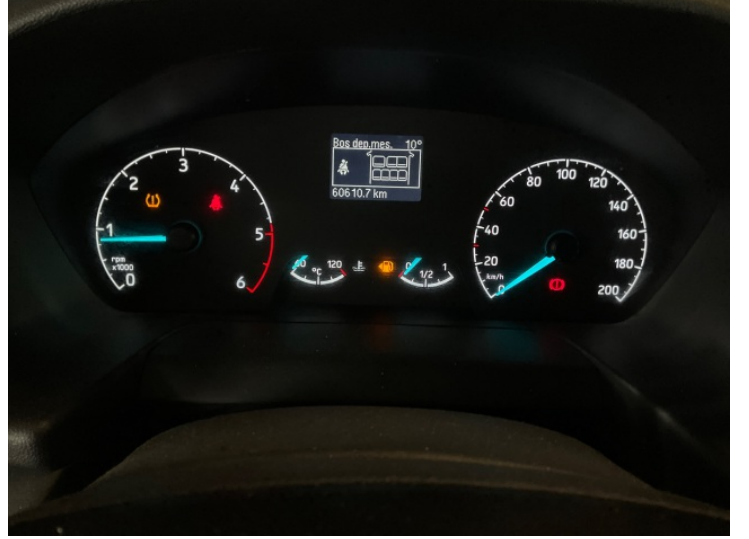
## Araç Resimleri

Döşemeler/Kapaklar,  
Döşemeler/Kapaklar > Çizik

Tampon, ön, Ön tampon >  
Çizik

Kaporta, Kaporta > Ezik
