Rapor Tarihi: 26.06.2025 17:01 Bayi No: 0601 Sayfa: 1/10  
Rapor No: 06-01-1387884 Araç Giriş Tarihi: 26.06.2025 16:37 Araç Çıkış Tarihi: 26.06.2025 17:01  
Mersis No: 0309073518100001

# Full Plus Ekspertiz

## 06CRH434

Ford Transit Custom V362 2.0 16V TDCi EcoBlue mHEV  
FWD Bus

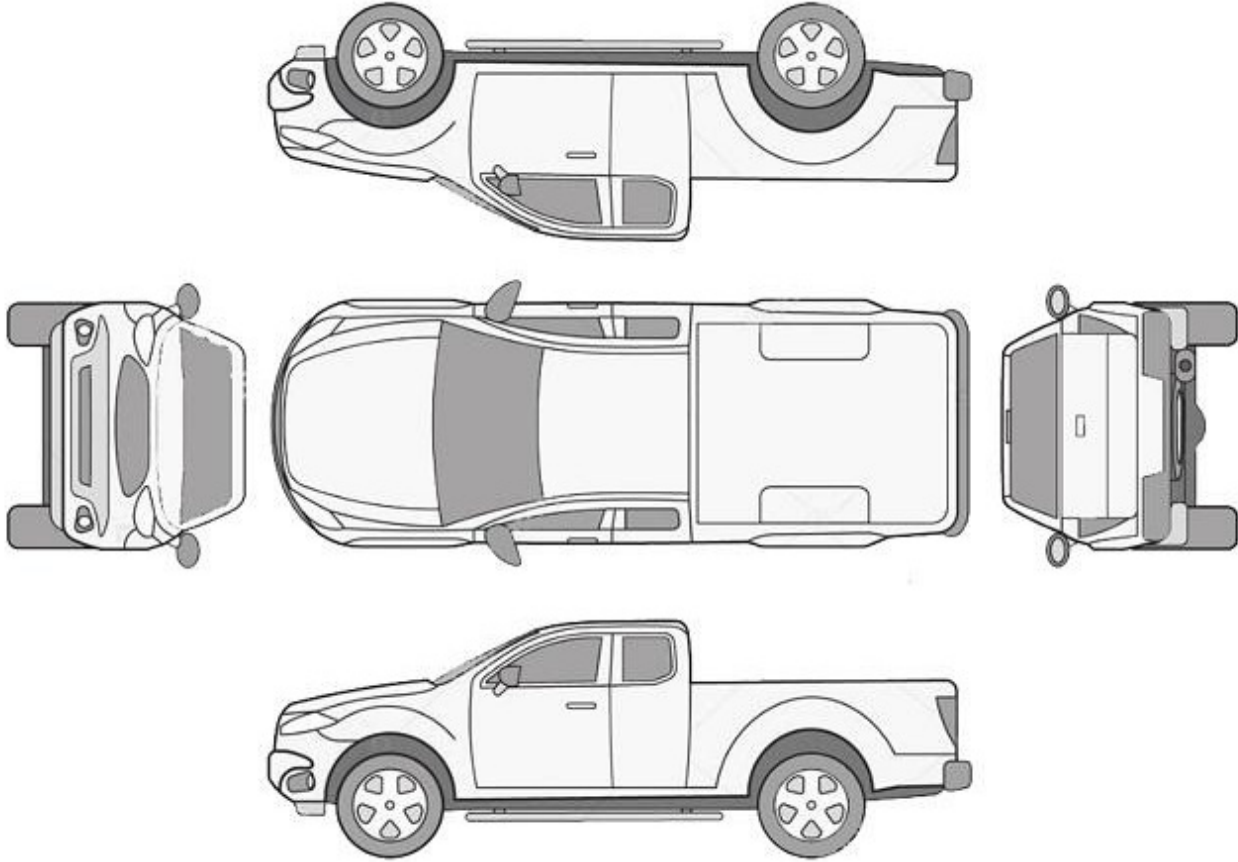
## Kaporta Kontrolü(Değişmiş Boyanmış kontrolü)

\*\*\*Araçta değişmiş ve boyanmış parça bulunmamaktadır\*\*\*

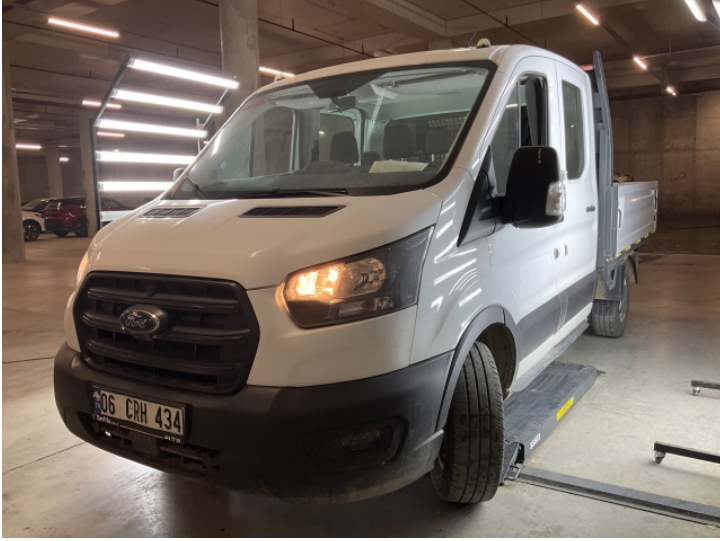
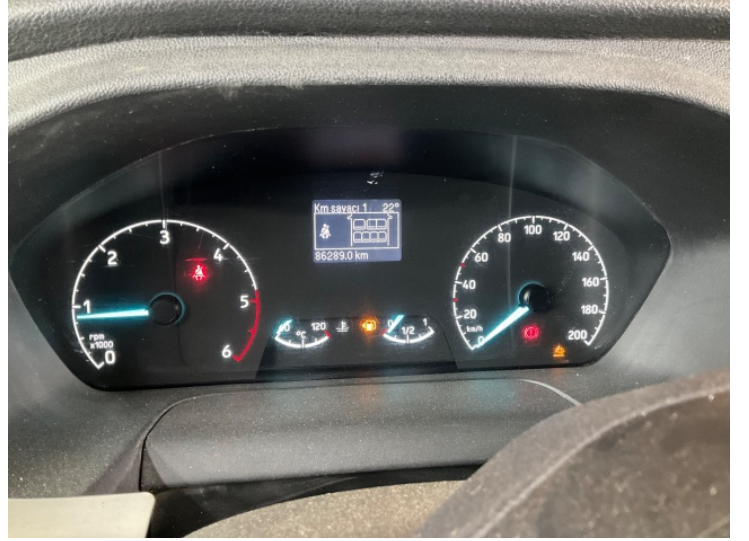
## Araç Resimleri

Tampon, ön, Ön tampon > Çizik

Çamurluk, sağ arka, Çamurluk, sağ arka > Çizik

Bagaj kapağı/kapısı, Bagaj kapısı > Çizik

Çamurluk, sol arka, Çamurluk, sol arka > Çizik

Çamurluk, sol, Çamurluk, sol > Çizik

Tavan, Tavan > Çizik
