Rapor Tarihi: 26.06.2025 17:30 Bayi No: 0601 Sayfa: 1/11  
Rapor No: 06-01-1387928 Araç Giriş Tarihi: 26.06.2025 17:04 Araç Çıkış Tarihi: 26.06.2025 17:30  
Mersis No: 0309073518100001

# Full Plus Ekspertiz

## 06BVT725

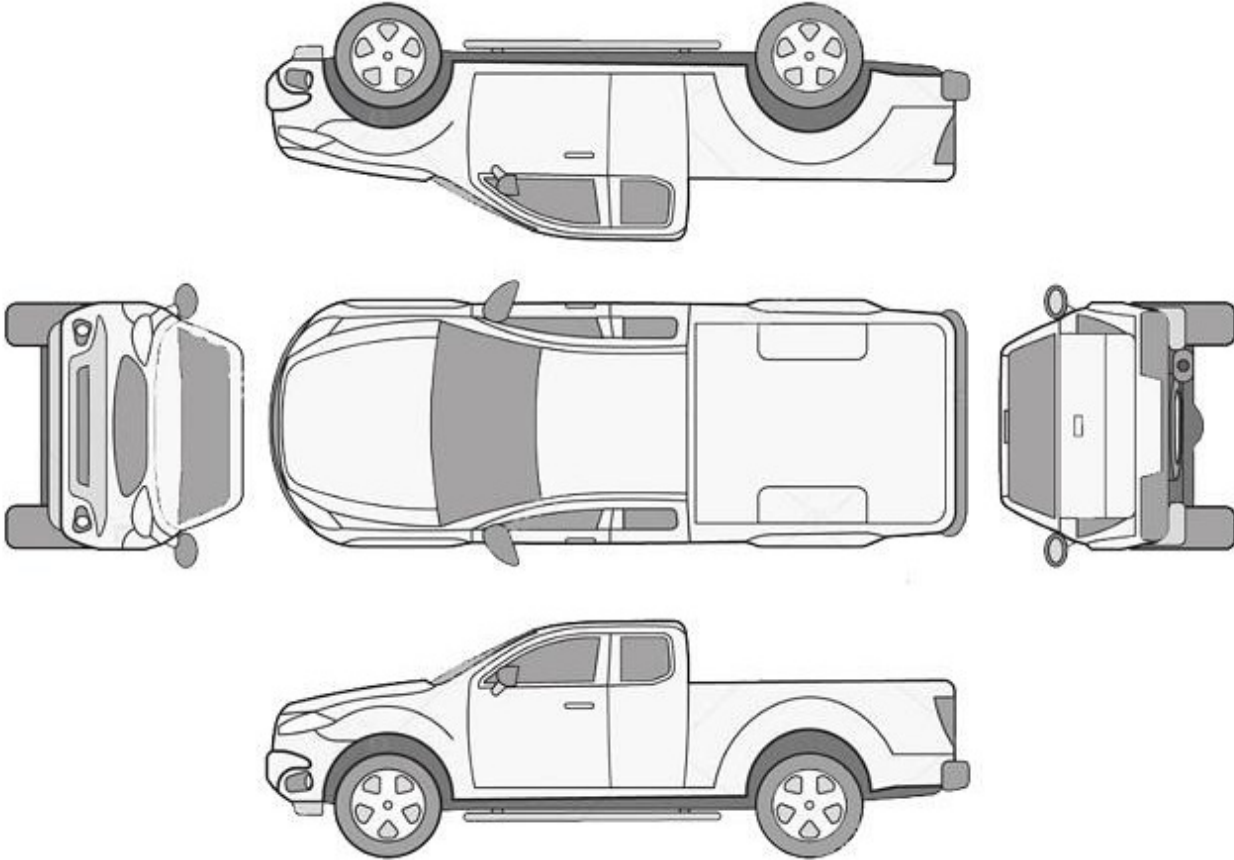
## Kaporta Kontrolü(Değişmiş Boyanmış kontrolü)

\*\*\*Araçta değişmiş ve boyanmış parça bulunmamaktadır\*\*\*

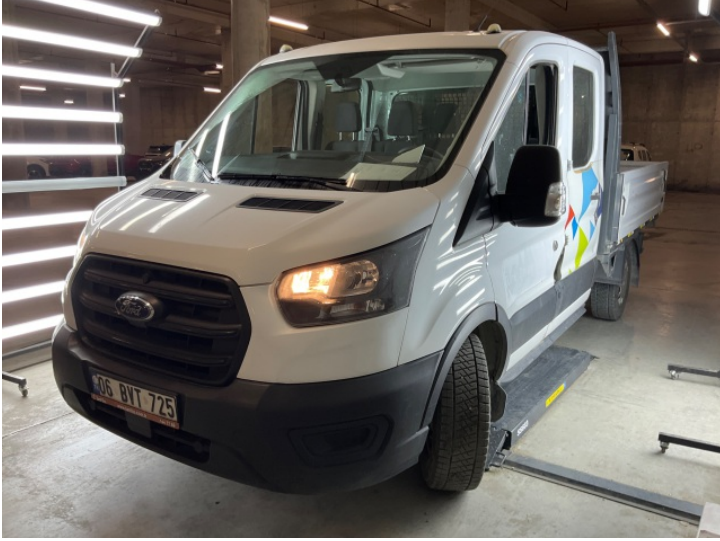
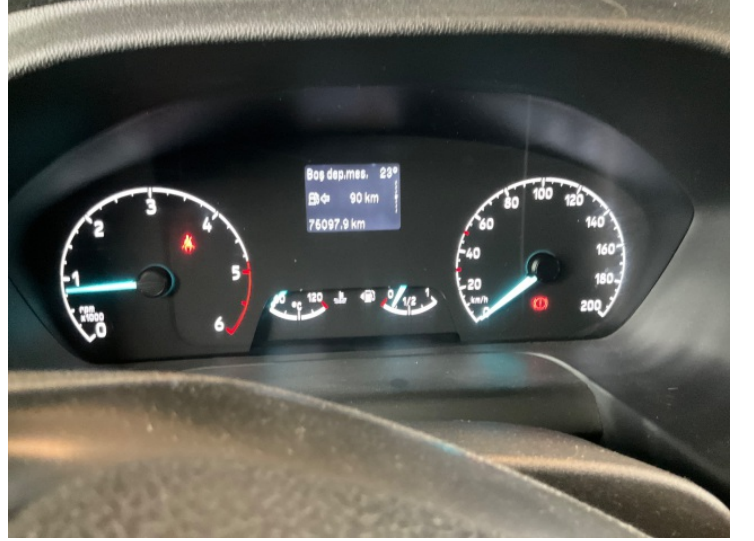
## Araç Resimleri

Dikiz aynası, sol, Sinyal lambası  
> Çizik

Çamurluk, sağ arka, Çamurluk,  
sağ arka > Çizik

Çamurluk, sağ, Çamurluk, sağ  
> Çizik

Tampon, ön, Ön tampon >  
Çizik

Kapı, sol arka, Kapı, sol arka >  
Çizik

Bagaj kapağı/kapısı, Bagaj  
kapısı > Çizik

Çamurluk, sol arka, Çamurluk,  
sol arka > Çizik
