# Full Plus Ekspertiz

## 55ARG217

Ford Transit V363 2.0 16V TDCi EcoBlue FWD Kasten

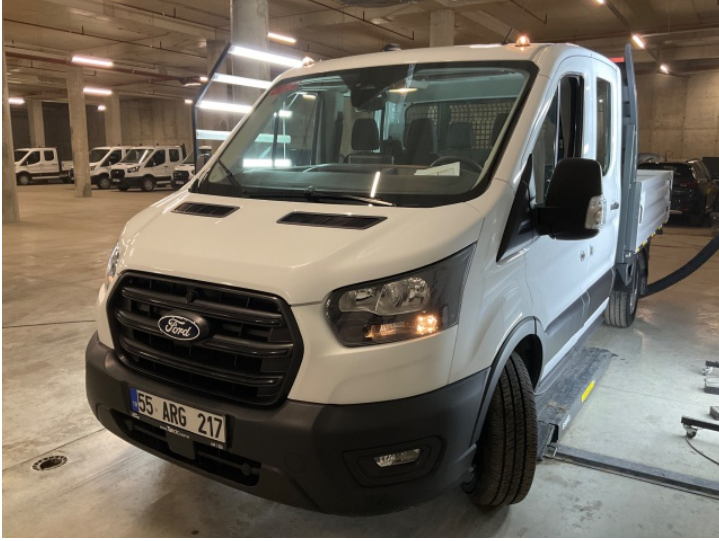
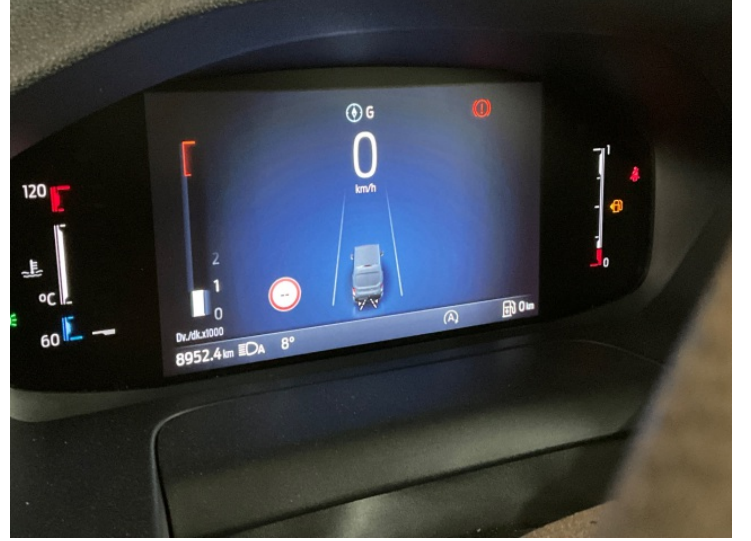
## Araç Resimleri

## Çizik

Dikiz aynası, sağ, Sinyal lambası > Çizik

Bagaj kapağı/kapısı, Bagaj kapısı > Çizik

Çamurluk, sol arka, Çamurluk, sol arka > Çizik

Kapı, sol ön, Kapı, sol ön > Noktasal Ezik
