# Full Plus Ekspertiz

## 06FPJ397

| Plaka | 06FPJ397 | Şanzıman Tipi | Manuel |
| Marka | Ford | Motor Hacmi | 1996cc |

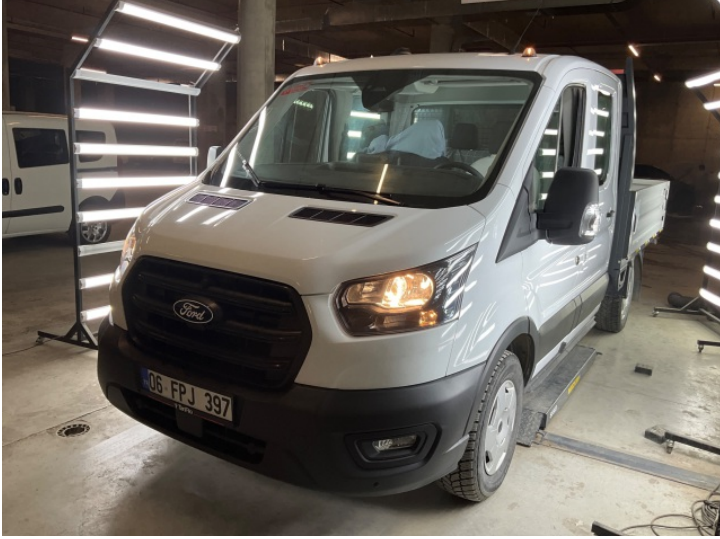
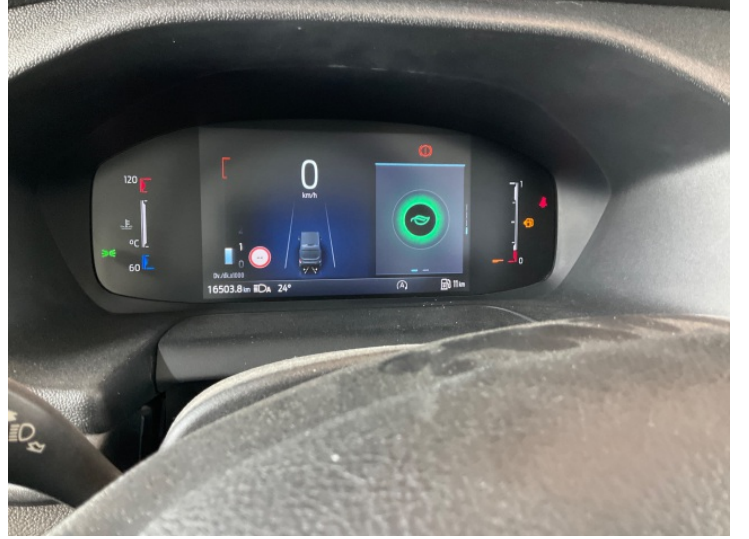
## Araç Resimleri

Çamurluk, sağ arka, Çamurluk,  
sağ arka > Çizik

Kaporta, Kaporta > Boyası  
Atmış

Döşemeler/Kapaklar, Tavan  
döşemesi > Sabitlemesi Hatalı
