# Full Plus Ekspertiz

## 06HN918

| Plaka | 06HN918 | Şanzıman Tipi | Manuel |
| Rengi | GRİ (Aytozu) | Model | Transit Connect |

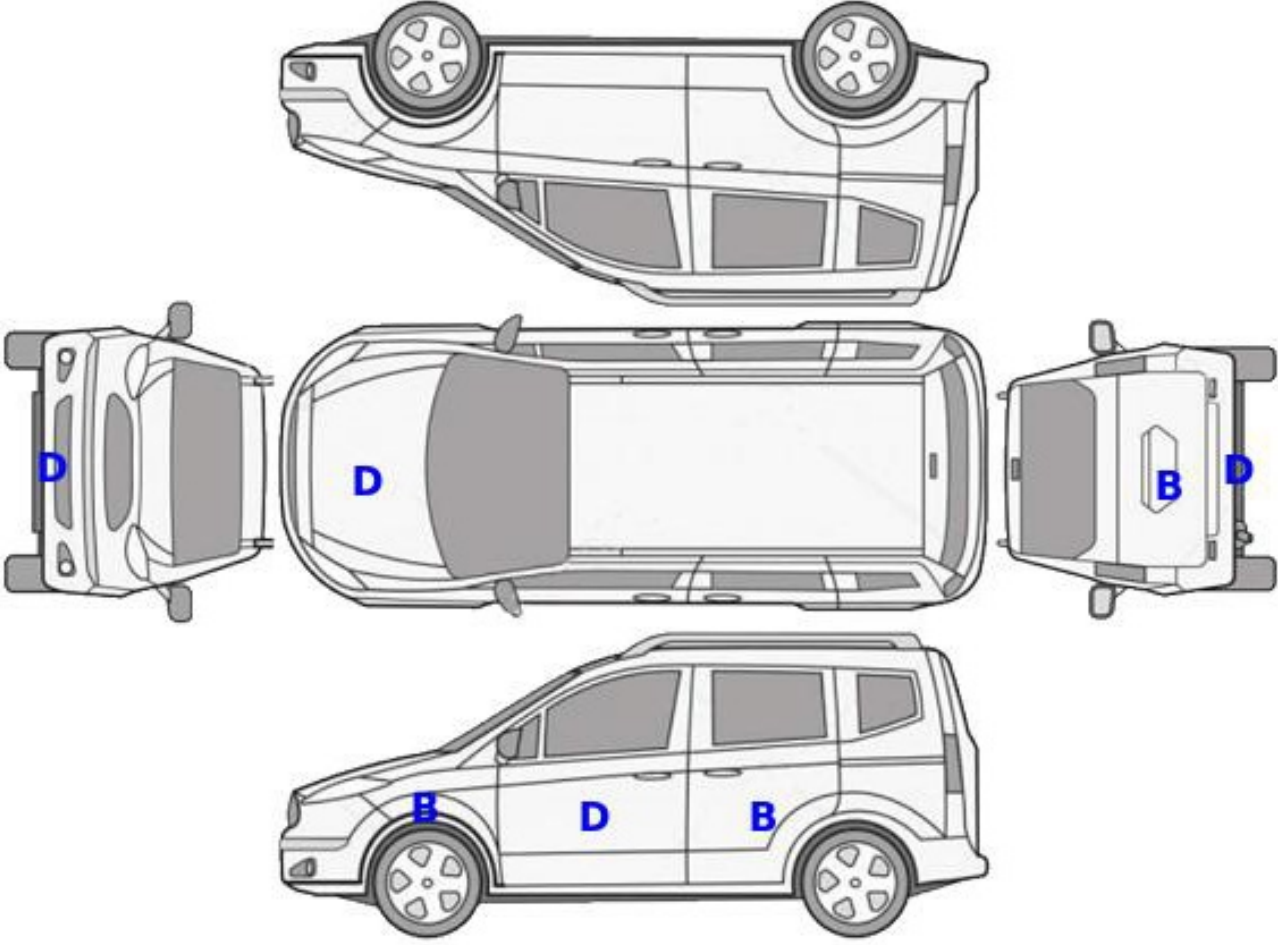
## Kaporta Kontrolü(Değişmiş Boyanmış kontrolü)

B-direk, sol - Boyalı  
A-direk, sol - Boyalı  
Marşbiyel, sol - Boyalı

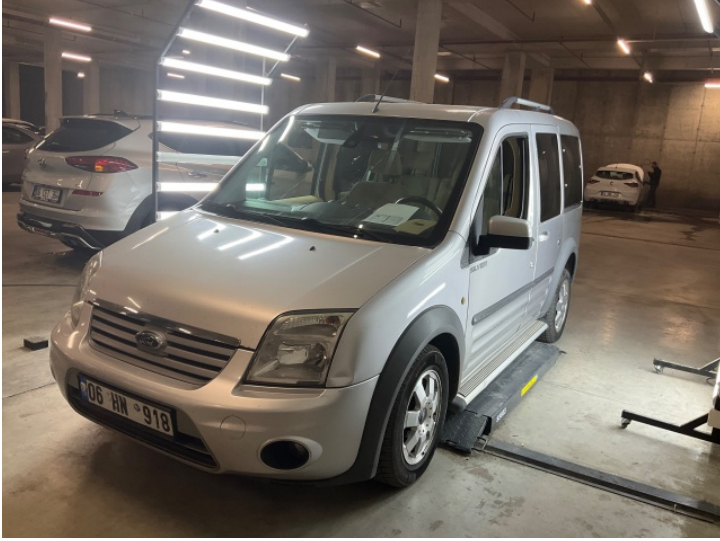
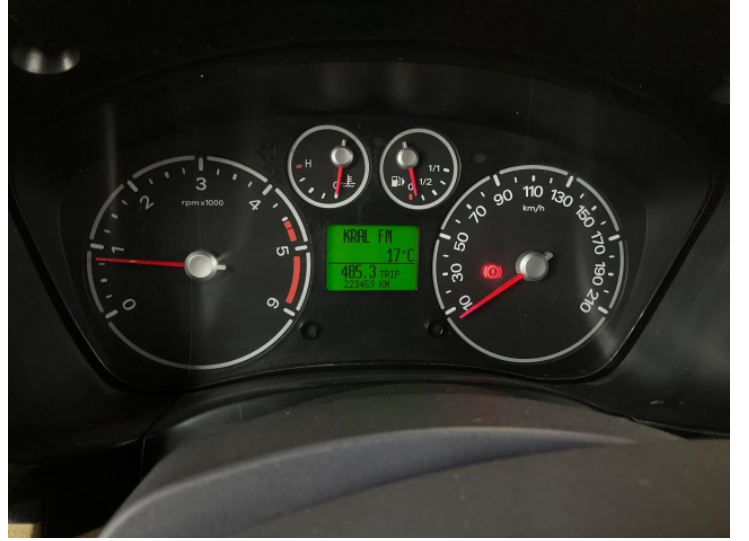
## Araç Resimleri

Çamurluk, sol, Çamurluk, sol > Çizik

Kapı, sol ön, Kapı, sol ön > Çizik
