Rapor No: 06-01-2488357

Full Plus Ekspertiz

Plaka	06EKH679	Şanzıman Tipi	Manuel
KM	51361	Yakıt Cinsi	Benzin
Şase	WF02N1ER82RG57053	Motor Gücü	73 kw
Marka	Ford	Motor Hacmi	1499cc
Rengi	BEYAZ	Model	Transit Courier
Sonraki Muayene Tar.	0NaN-aN-aN	Model Yılı	2024
Araç Tipi	Kombi (Camlıvan**)	Ruhsat Sahibi	TAN OTO MOTORLUARAÇLAR
Kapı Sayısı	5 Kapı

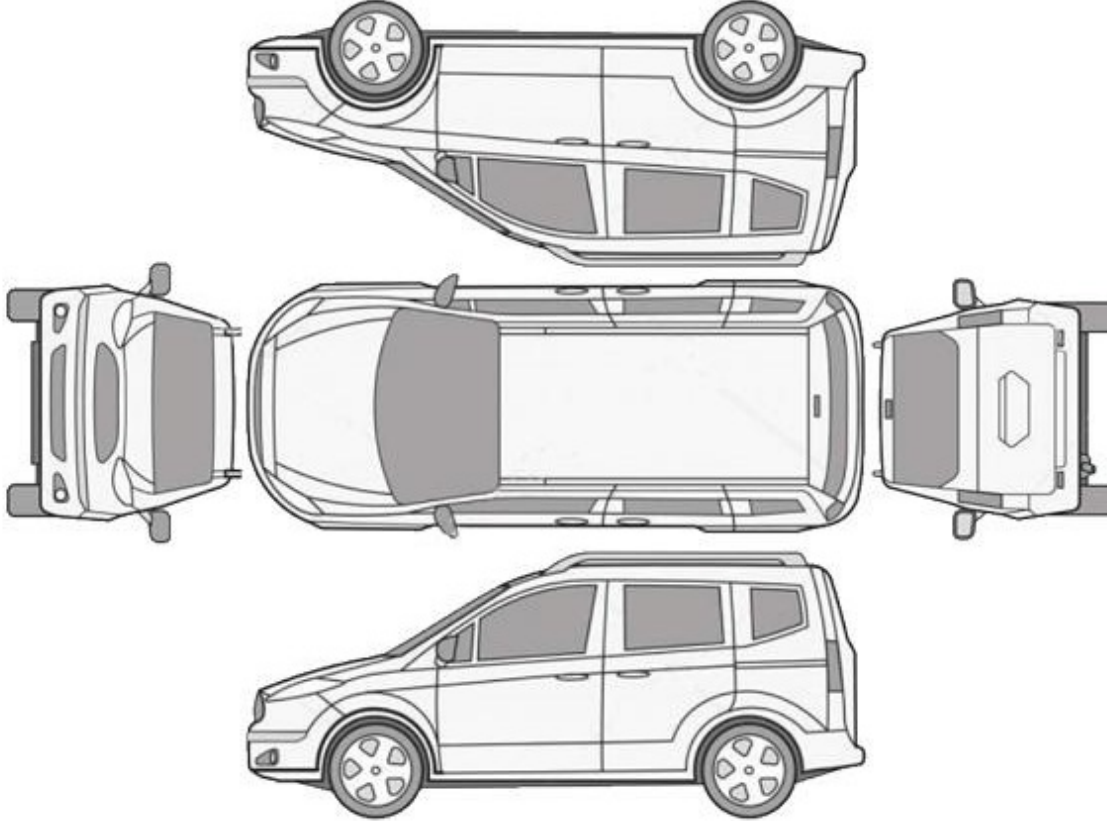
Kaporta Kontrolü(Değişmiş Boyanmış kontrolü)

Araçta değişmiş ve boyanmış parça bulunmamaktadır

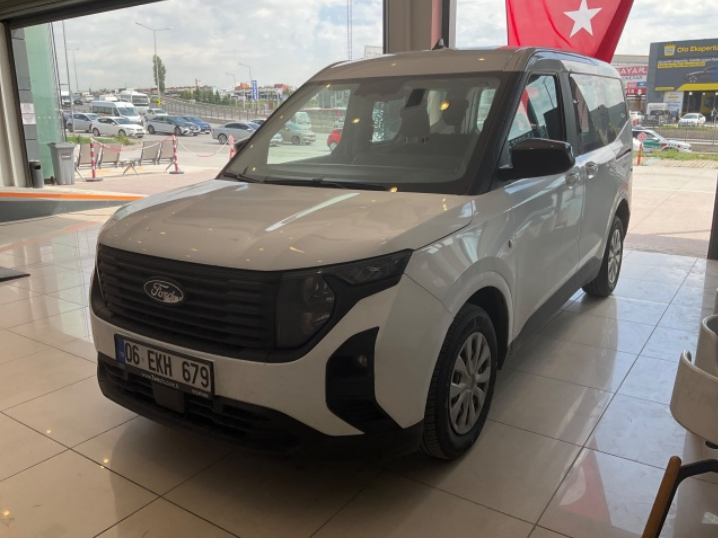
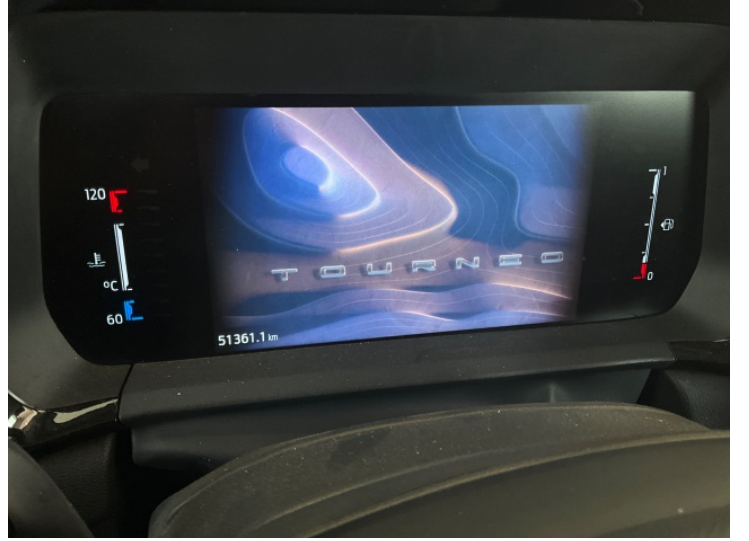
Araç Resimleri

Çizik

Döşemeler/Kapaklar,
Döşemeler/Kapaklar > Çizik

Araçta detaylı iç temizlik işlemi ile giderilebilecek, kirlenme ve lekeler ekspertiz kapsamı dışında tutulmuştur.
