# Full Plus Ekspertiz

## 06EZH242

Plaka	06EZH242	Şanzıman Tipi	Manuel
KM	23692	Yakıt Cinsi	Dizel
Şase	WF02N1ERX2RY80885	Motor Gücü	73 kw
Marka	Ford	Motor Hacmi	1499cc
Rengi	BEYAZ	Model	Tourneo Courier
İlk Tescil Tarihi	07-01-2025	Sonraki Muayene Tar.	aN-aN-0NaN
Model Yılı	2024	Araç Tipi	Kombi (Camlıvan**)
Ruhsat Sahibi	TAN OTO	Kapı Sayısı	5 Kapı

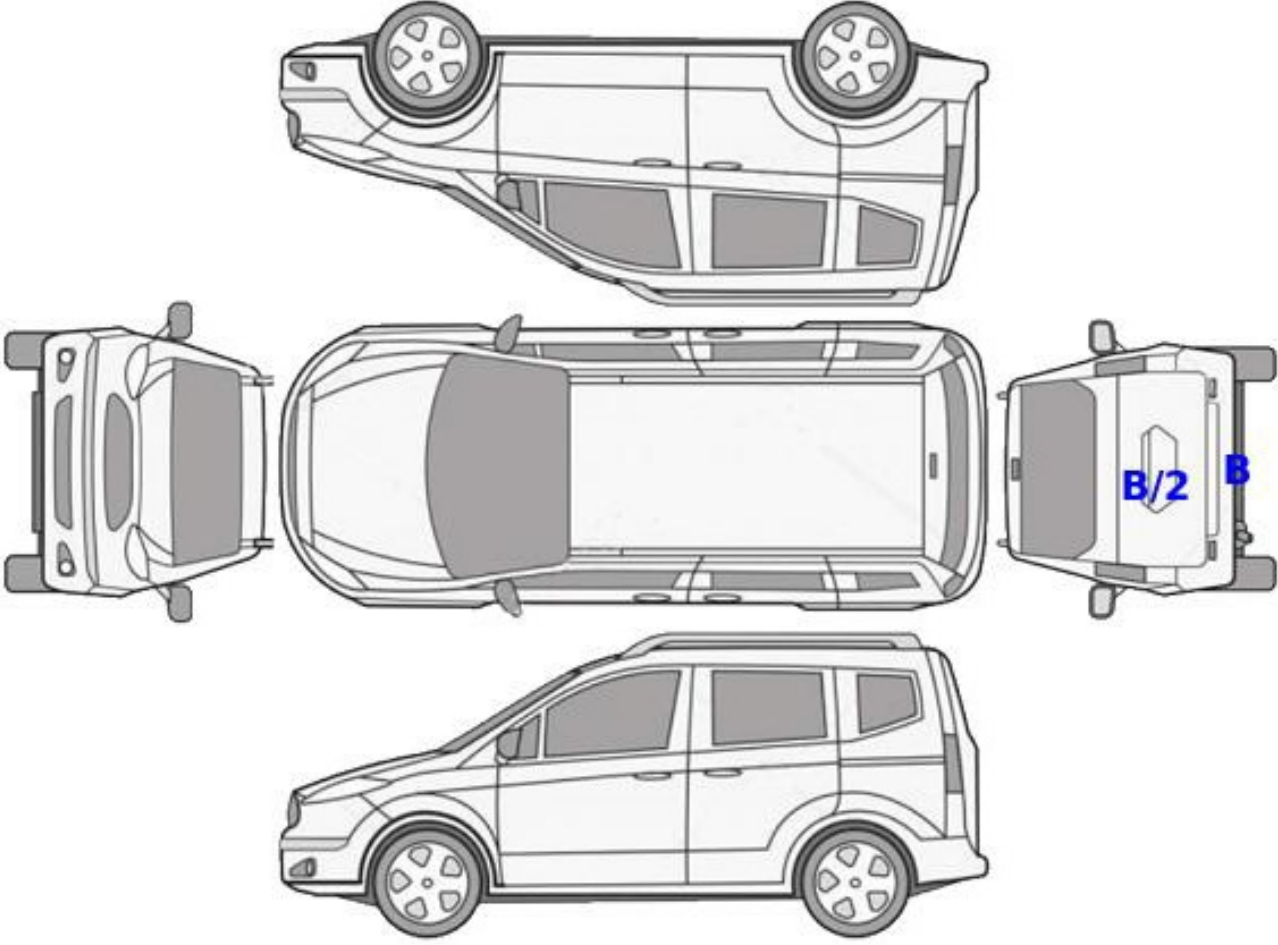
## Kaporta Kontrolü(Değişmiş Boyanmış kontrolü)

**B: Boyalı**

**B/2: Lokal Boyalı**

**D: Değişmiş**

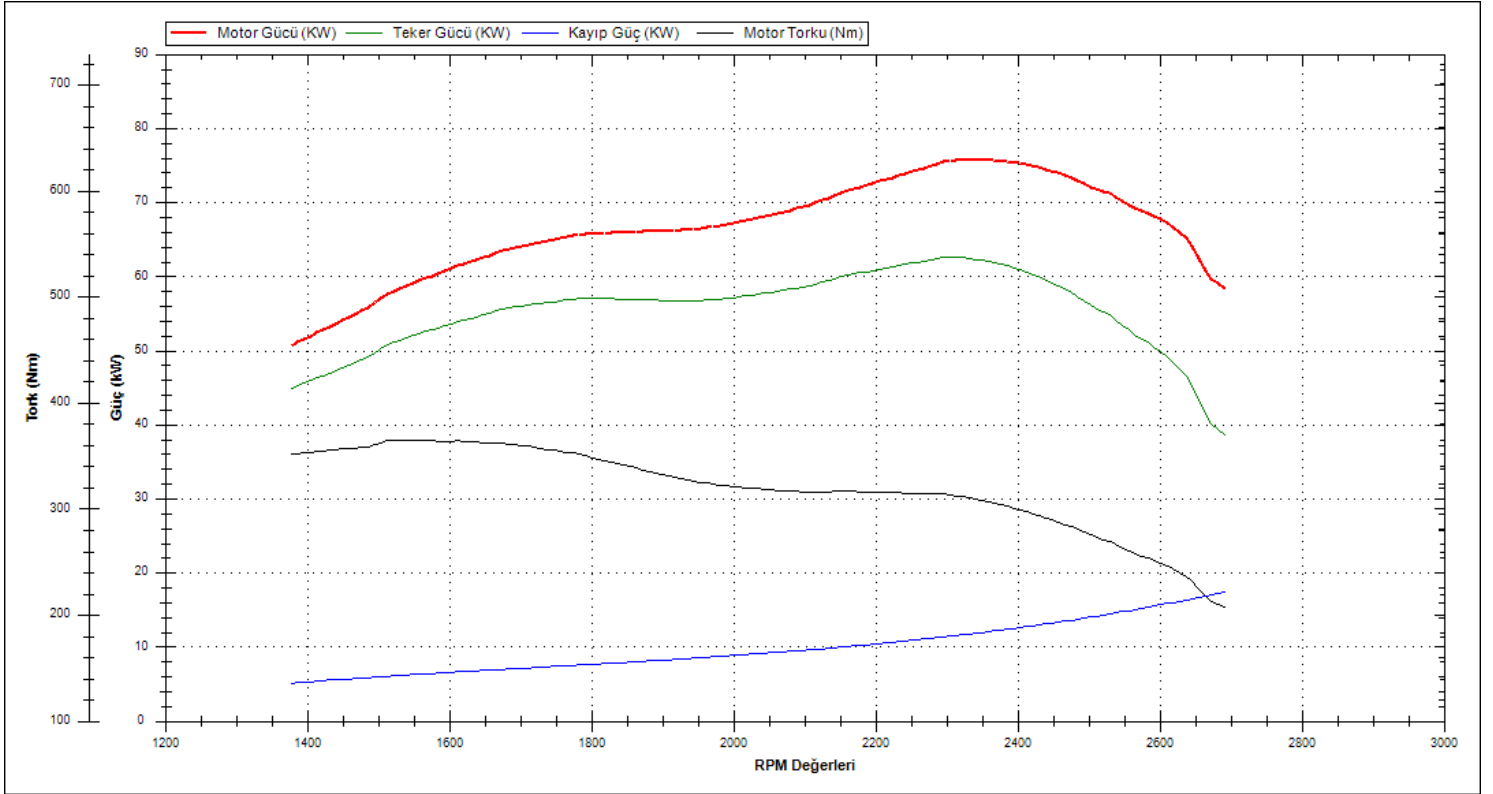
## RPM (Devir/dk) Grafiği

Ölçülen Motor Torku 364 NM	Teker Torku 320 NM	Teker Gücü 62 KW	Test Hızı 140 km/h
Ruhsat Verisi Güç 73 KW	Test Sonucu Güç 75 KW	Kayıp Güç 17 KW	Performans % 100,00

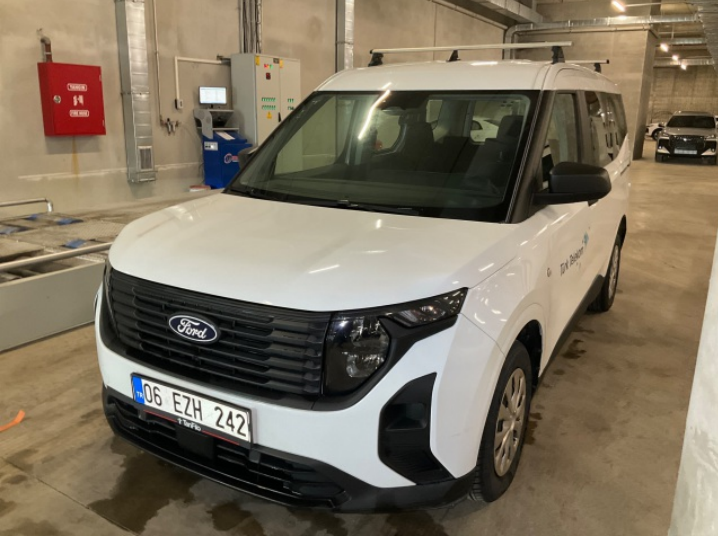
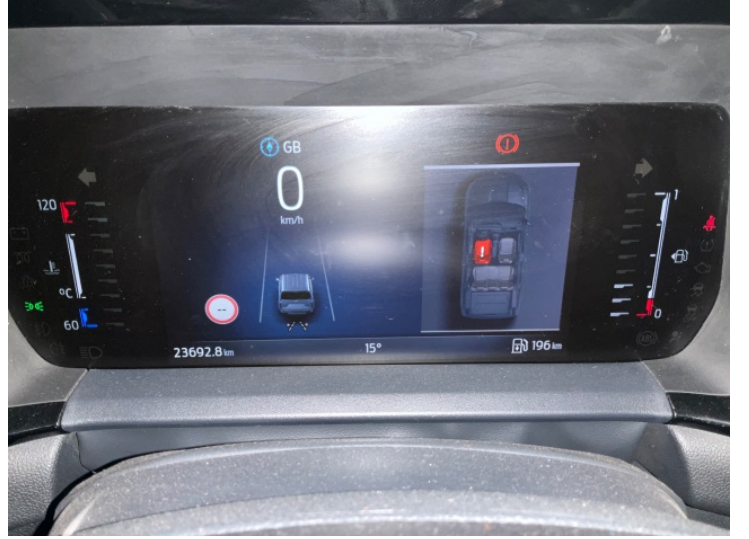
## Çizik

Döşemeler/Kapaklar,  
Döşemeler/Kapaklar > Çizik

Tampon, ön, Ön tampon >  
Çizik

**Hasarlar ile ilgili notlar;**  
Araç genelinde yüzeysel çizikler mevcut
