# Full Plus Ekspertiz

## 06DCG862

## Müşteri Bilgileri

| Rengi | BEYAZ | Model | Transit Courier |

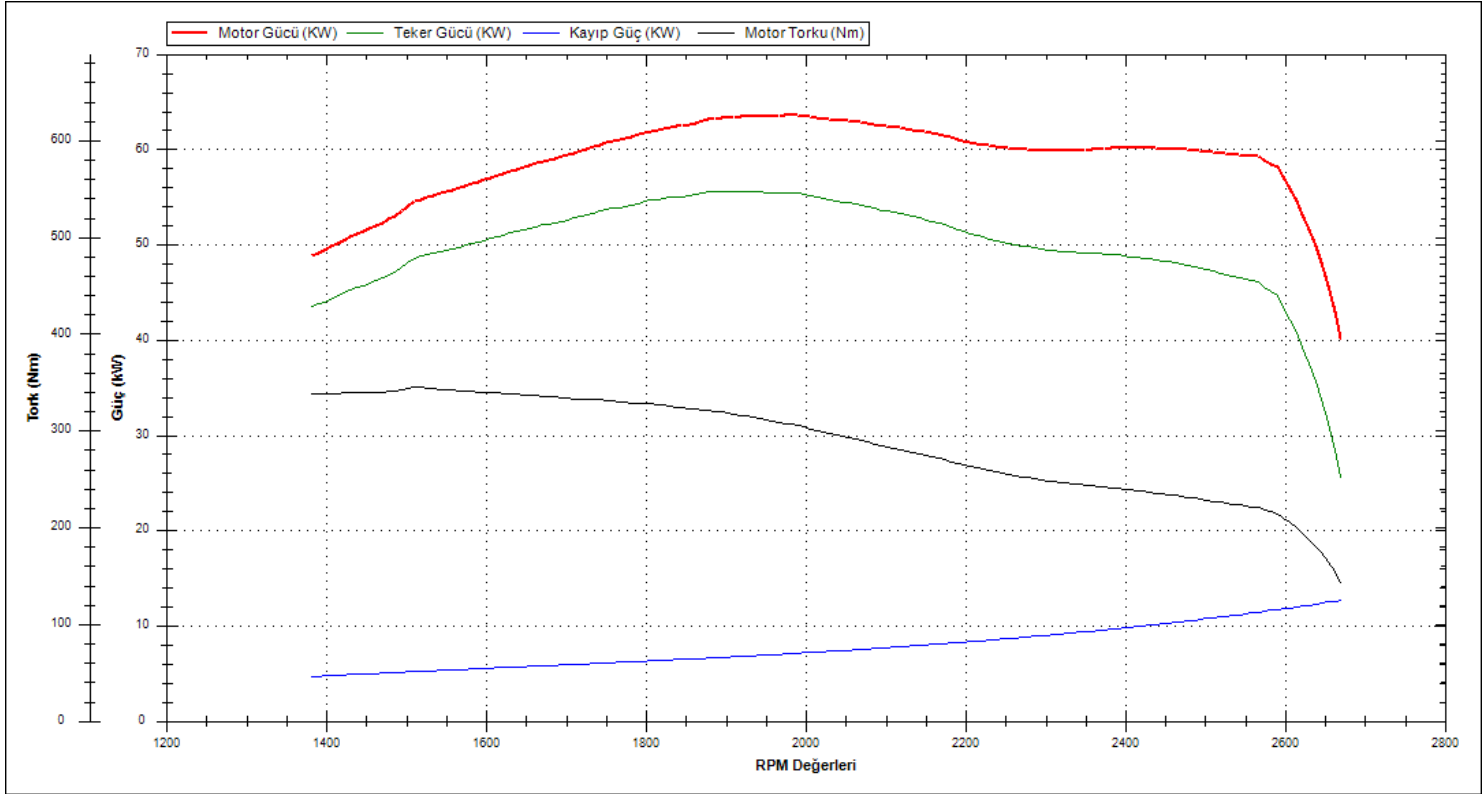
## RPM (Devir/dk) Grafiği

| Ölçülen Motor Torku | Teker Torku | Teker Gücü | Test Hızı |
| 344 | 306 | 55 | 119 |
| Ruhsat Verisi Güç | Test Sonucu Güç | Kayıp Güç | Performans % |
| 55 | 63 | 12 | 100,00 |

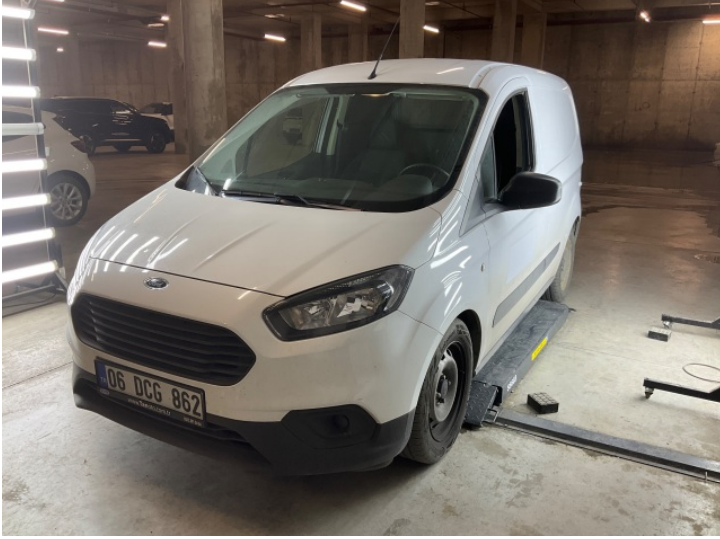
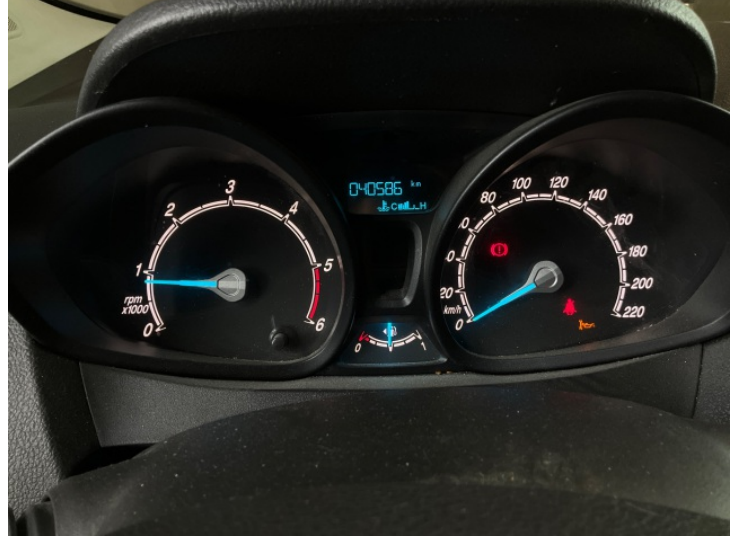
## Çizik

Tampon, arka, Arka tampon > Çizik

Dikiz aynası, sağ, Dış dikiz aynası kapağı > Çizik

Çamurluk, sağ arka, Çamurluk, sağ arka > Çizik
