# Full Plus Ekspertiz

## 34GOF998

| Plaka | 34GOF998 | Şanzıman Tipi | Manuel |

Ford Transit Courier 1.5 8V TDCi EcoBlue

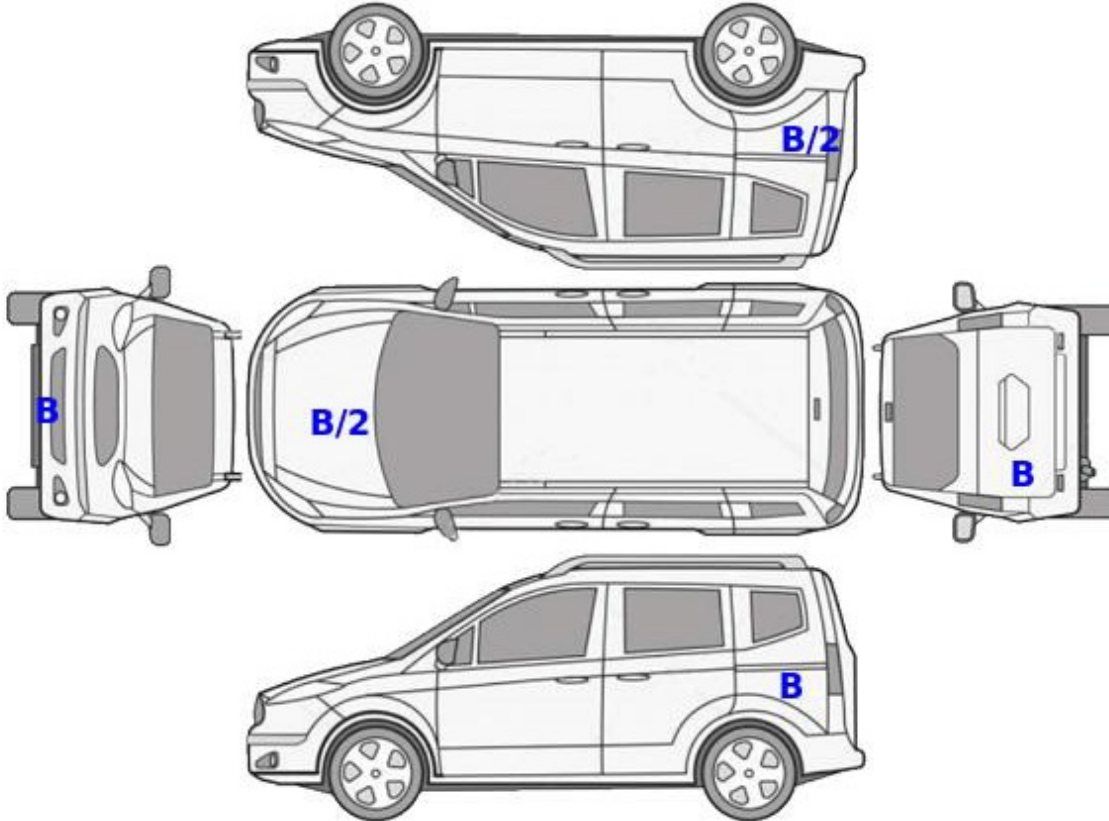
## Kaporta Kontrolü(Değişmiş Boyanmış kontrolü)

B: Boyalı

B/2: Lokal Boyalı

D: Değişmiş

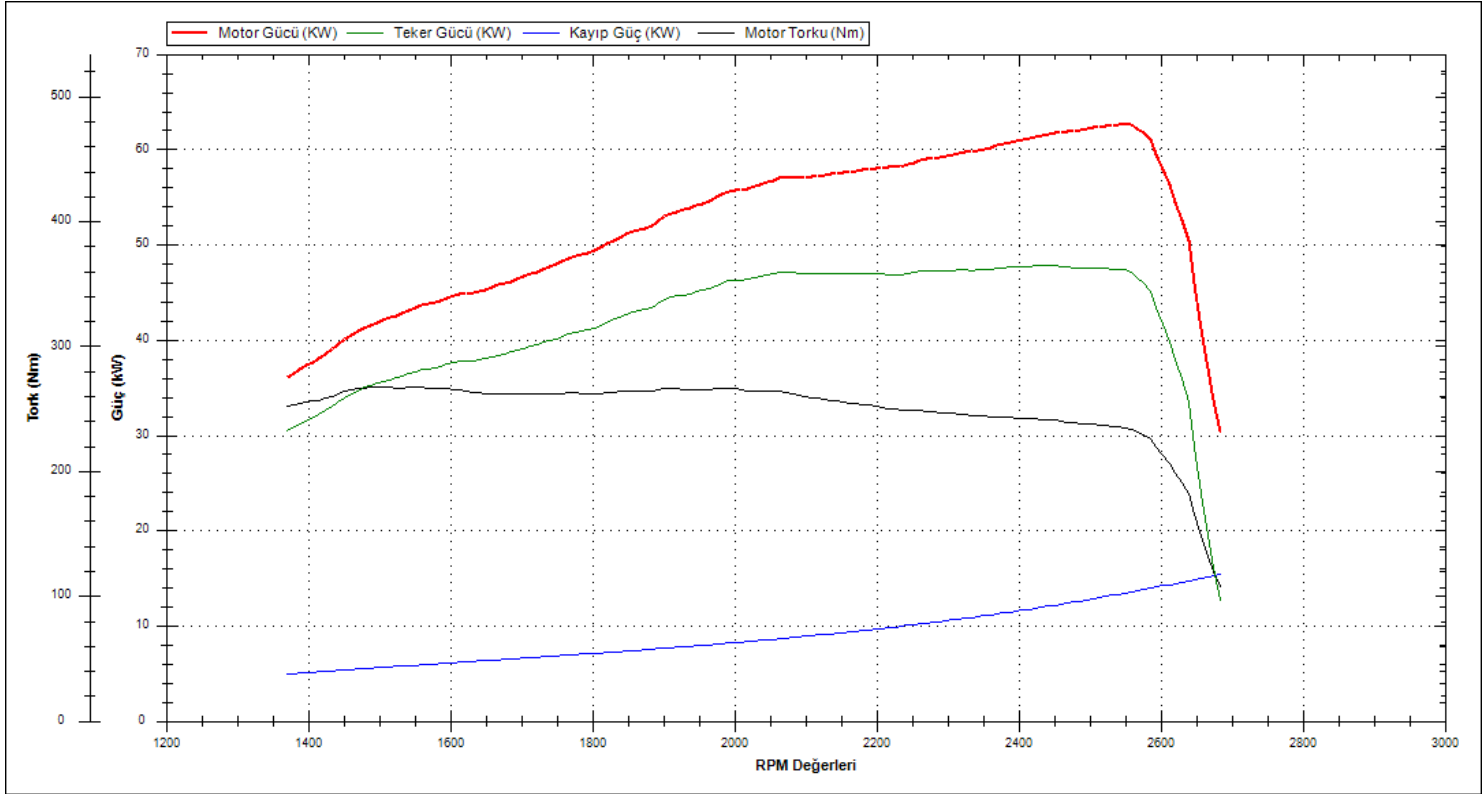
## RPM (Devir/dk) Grafiği

| Ölçülen Motor Torku | Teker Torku | Teker Gücü | Test Hızı |
| 266 | 226 | 47 | 153 |
| Ruhsat Verisi Güç | Test Sonucu Güç | Kayıp Güç | Performans % |
| 55 | 62 | 15 | 100,00 |
