Rapor Tarihi: 27.01.2026 09:42 Bayi No: 0601 Sayfa: 1/10  
Rapor No: 06-01-2457049 Araç Giriş Tarihi: 22.01.2026 11:41 Araç Çıkış Tarihi: 27.01.2026 09:42  
Mersis No: 0309073518100001

# Full Plus Ekspertiz

## 06DGB883

| Rengi | BEYAZ | Model | Transit Courier |

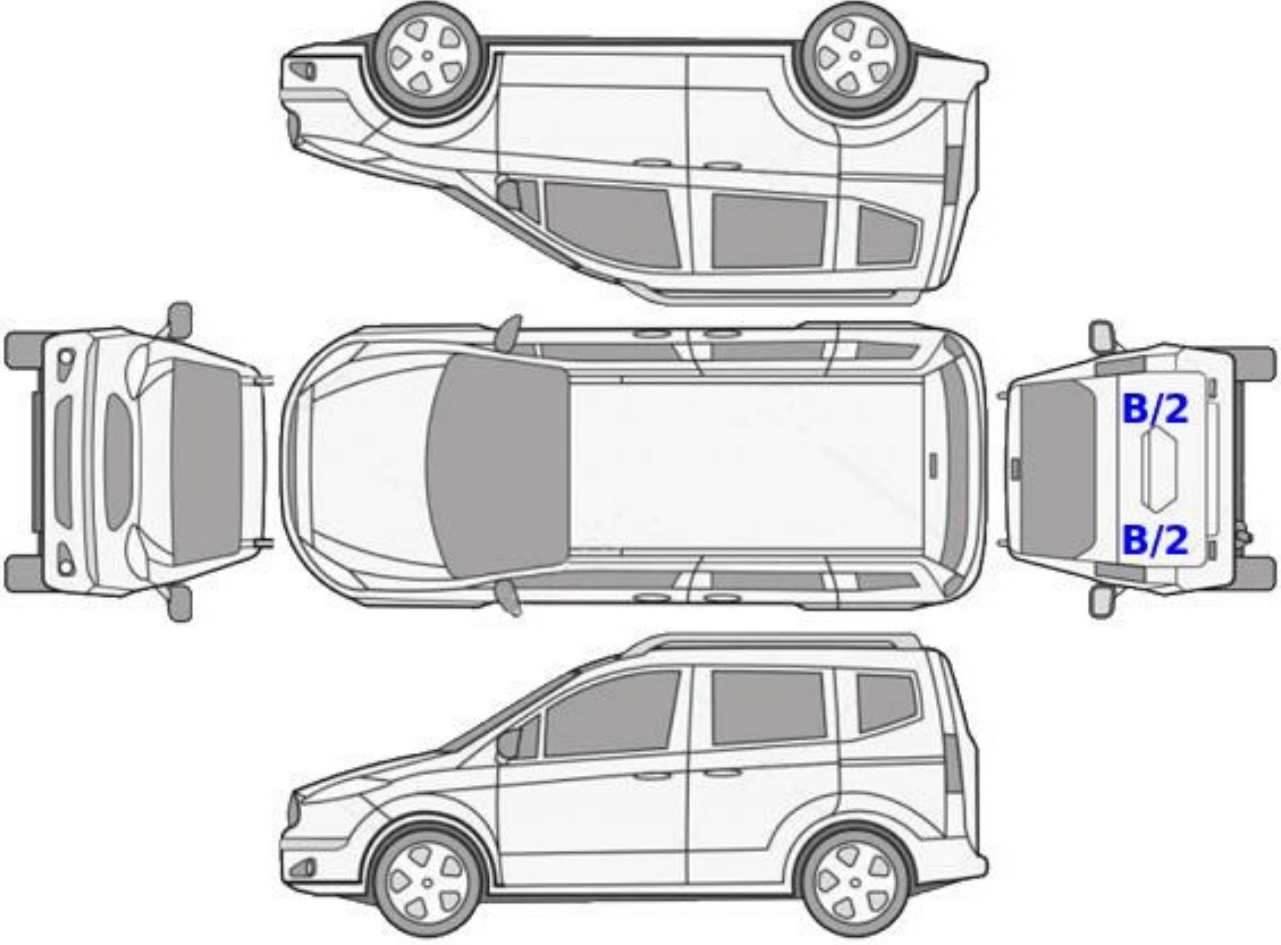
## Kaporta Kontrolü(Değişmiş Boyanmış kontrolü)

**B: Boyalı**

**B/2: Lokal Boyalı**

**D: Değişmiş**

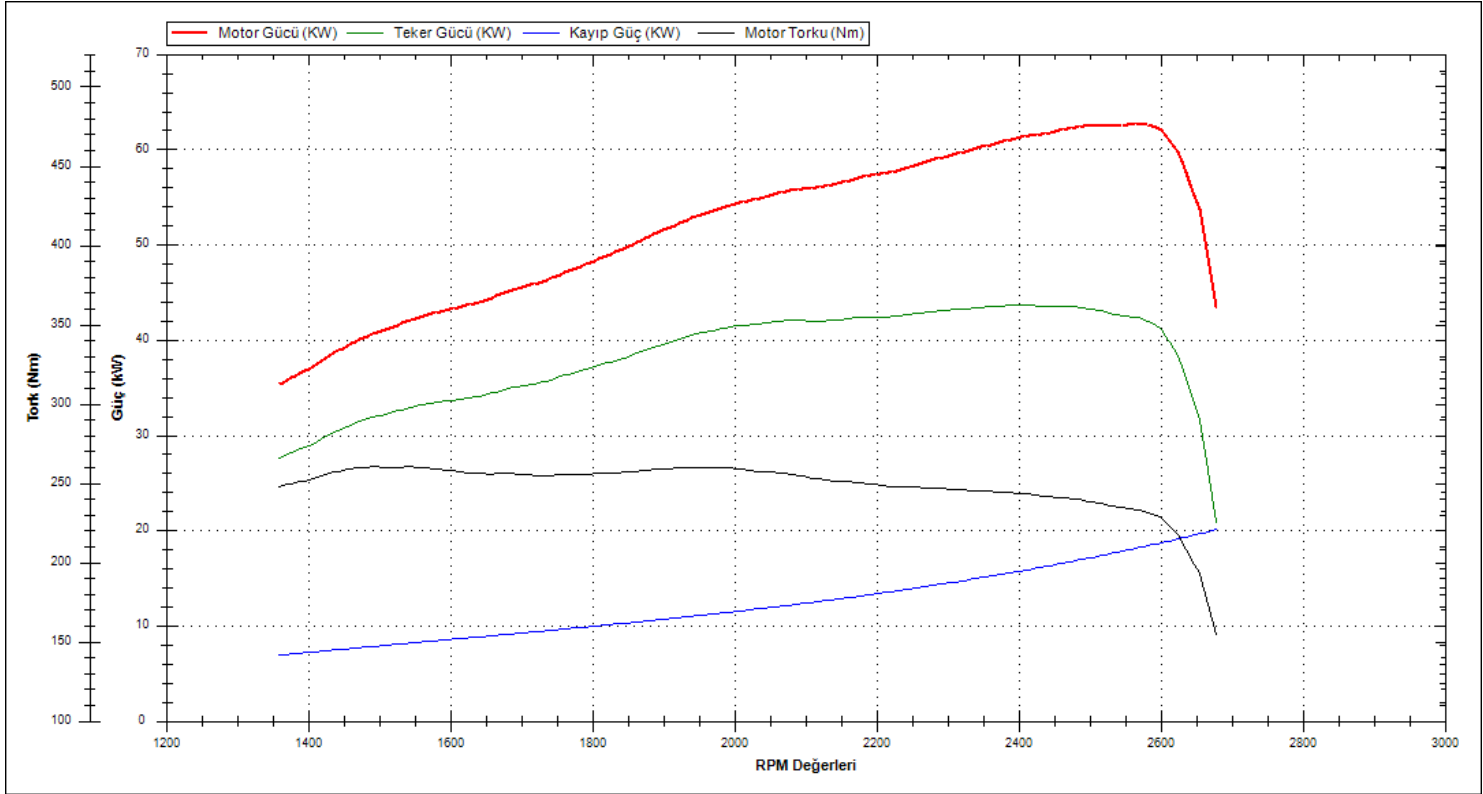
## RPM (Devir/dk) Grafiği

| Ölçülen Motor Torku | Teker Torku | Teker Gücü | Test Hızı |
| 259 | 203 | 43 | 154 |
| Ruhsat Verisi Güç | Test Sonucu Güç | Kayıp Güç | Performans % |
| 55 | 62 | 20 | 100,00 |

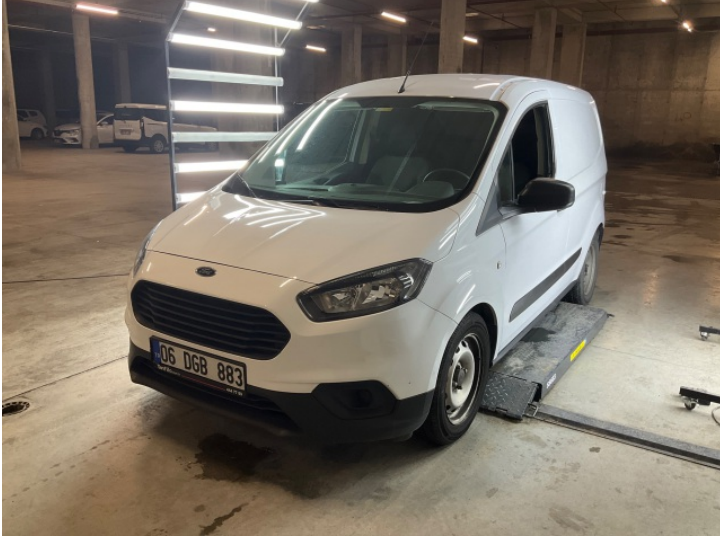
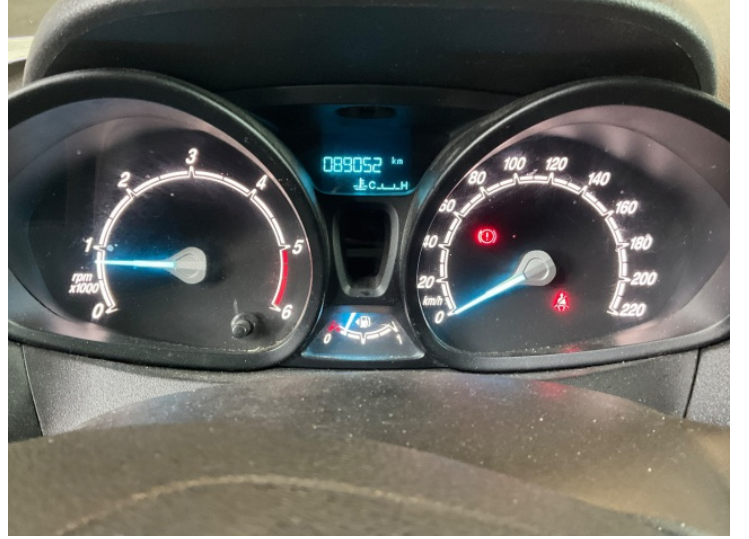
## Araç Resimleri

## Çizik

Dikiz aynası, sağ, Dış dikiz aynası kapağı > Çizik

Tampon, arka, Arka tampon > Çizik

Tampon, ön, Ön tampon > Çizik
