Rapor Tarihi: 04.07.2025 13:55 Bayi No: 0601 Sayfa: 1/10  
Rapor No: 06-01-1391255 Araç Giriş Tarihi: 04.07.2025 10:44 Araç Çıkış Tarihi: 04.07.2025 13:55  
Mersis No: 0309073518100001

# Full Plus Ekspertiz

## 06BRM627

| Rengi | BEYAZ | Model | Transit Custom |

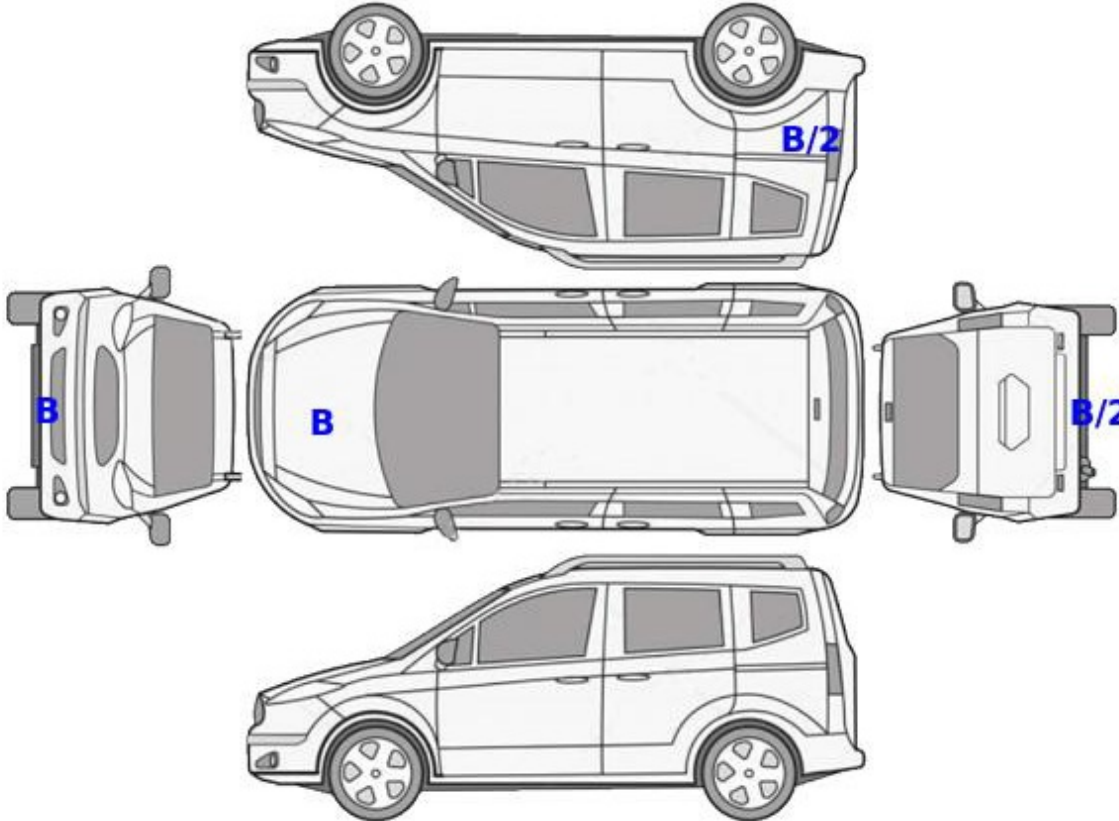
## Kaporta Kontrolü(Değişmiş Boyanmış kontrolü)

B: Boyalı

B/2: Lokal Boyalı

D: Değişmiş

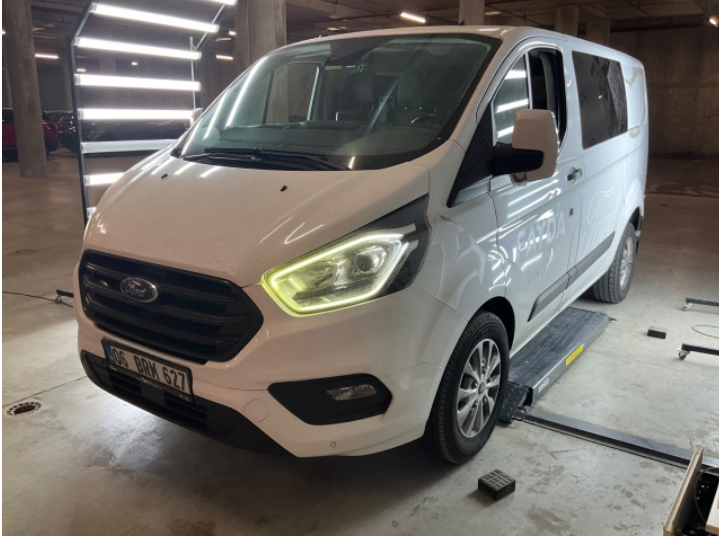
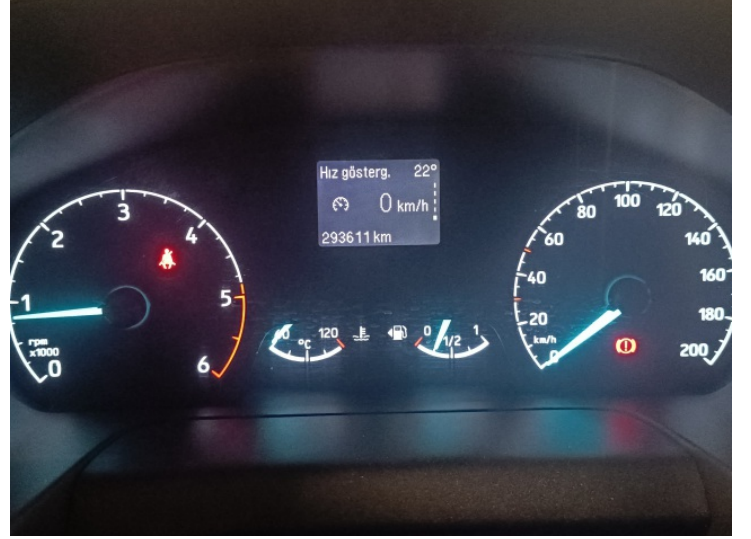
## Araç Resimleri

Döşemeler/Kapaklar,  
Döşemeler/Kapaklar > Çizik

Motor kaputu, Motor kaputu >  
Ezik

Kapı, sağ arka, Kapı, sağ arka  
> Ezik

Kapı, sağ ön, Kapı, sağ ön >  
Ezik

Çamurluk, sol arka, Çamurluk,  
sol arka > Ezik
