Rapor Tarihi: 26.06.2025 16:08 Bayi No: 0601 Sayfa: 1/11  
Rapor No: 06-01-1387788 Araç Giriş Tarihi: 26.06.2025 15:45 Araç Çıkış Tarihi: 26.06.2025 16:08  
Mersis No: 0309073518100001

# Full Plus Ekspertiz

## 06BVJ659

| Rengi | BEYAZ | Model | Transit Custom |

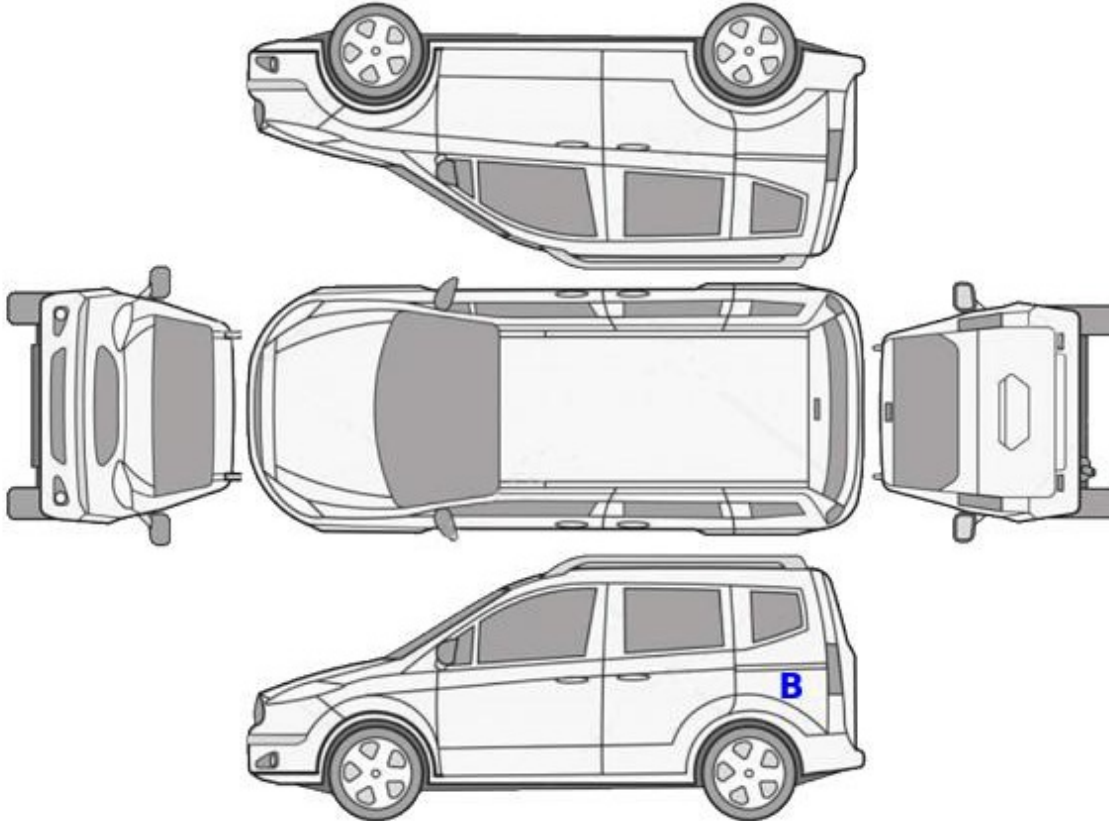
## Kaporta Kontrolü(Değişmiş Boyanmış kontrolü)

B: Boyalı

B/2: Lokal Boyalı

D: Değişmiş

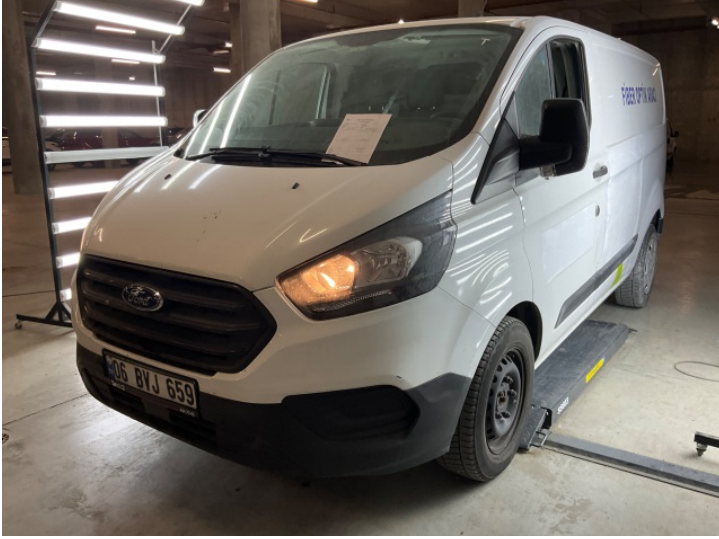
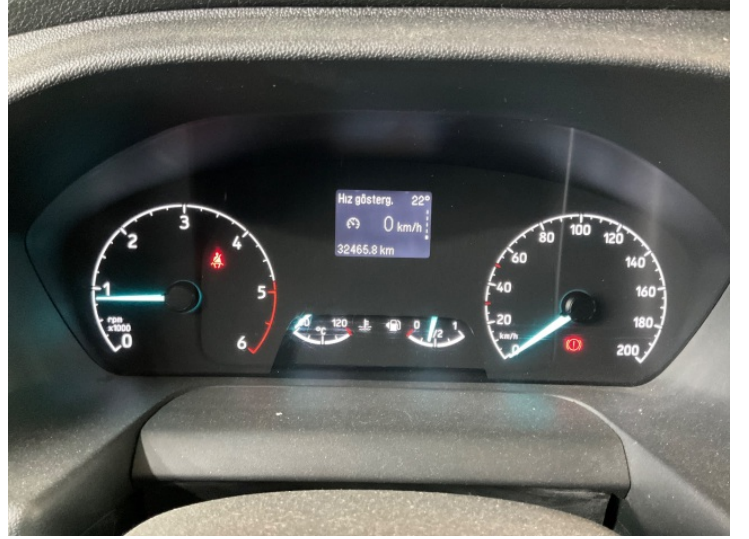
## Araç Resimleri

Döşemeler/Kapaklar,  
Döşemeler/Kapaklar > Çizik

Kapı, sağ ön, Kapı, sağ ön >  
Çizik

Çamurluk, sağ, Çamurluk, sağ  
> Çizik

Çamurluk, sol arka, Çamurluk,  
sol arka > Çizik

Tampon, ön, Ön tampon >  
Çizik
