# Full Plus Ekspertiz

## 06BSF427

| Rengi | BEYAZ | Model | Transit Custom |

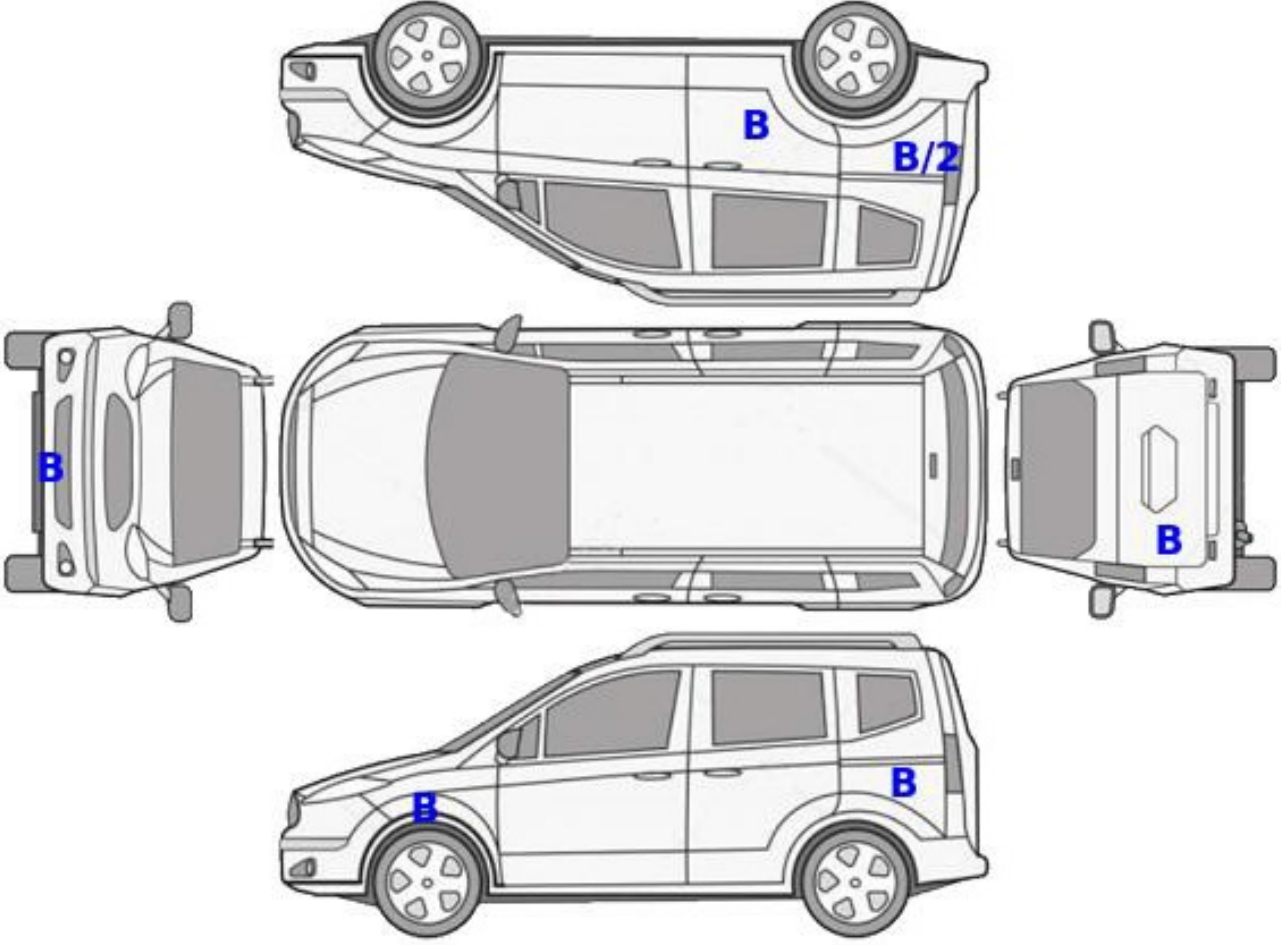
## Kaporta Kontrolü(Değişmiş Boyanmış kontrolü)

**B: Boyalı**

**B/2: Lokal Boyalı**

**D: Değişmiş**

Marşbiyel, sol - Boyalı  
Marşbiyel, sağ - Boyalı

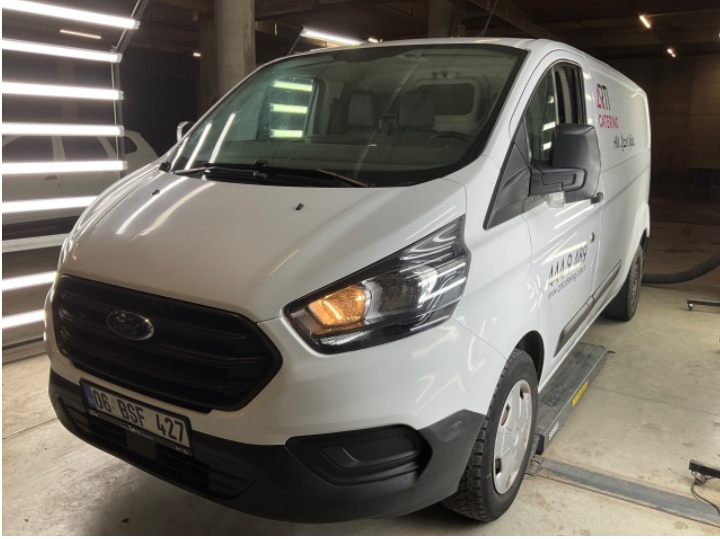
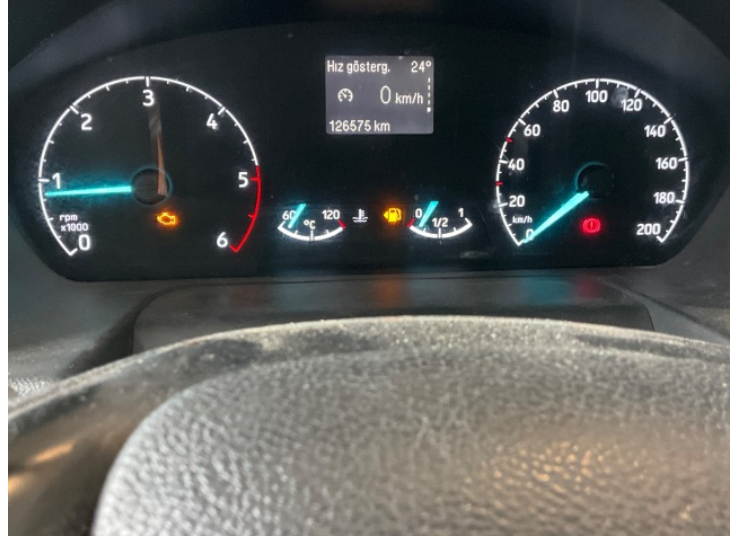
## Araç Resimleri

Tampon, ön, Ön tampon >  
Çizik

Döşemeler/Kapaklar,  
Döşemeler/Kapaklar > Çizik
