Rapor Tarihi: 30.03.2026 12:00
Rapor No: 06-01-2473262
Mersis No: 0309073518100001

Full Plus Ekspertiz

Plaka	06FBS709	Şanzıman Tipi	Otomatik
KM	70532	Yakıt Cinsi	Dizel
Şase	WFORXXTA2RSJ48553	Motor Gücü	100 kw
Motor Hacmi	1996cc	Marka	Ford
Rengi	BEYAZ	Model	Transit Custom
İlk Tescil Tarihi	04-03-2025	Sonraki Muayene Tar.	13-01-2027
Model Yılı	2025	Araç Tipi	Panelvan
Ruhsat Sahibi	TAN OTO	Kapı Sayısı	4 Kapı

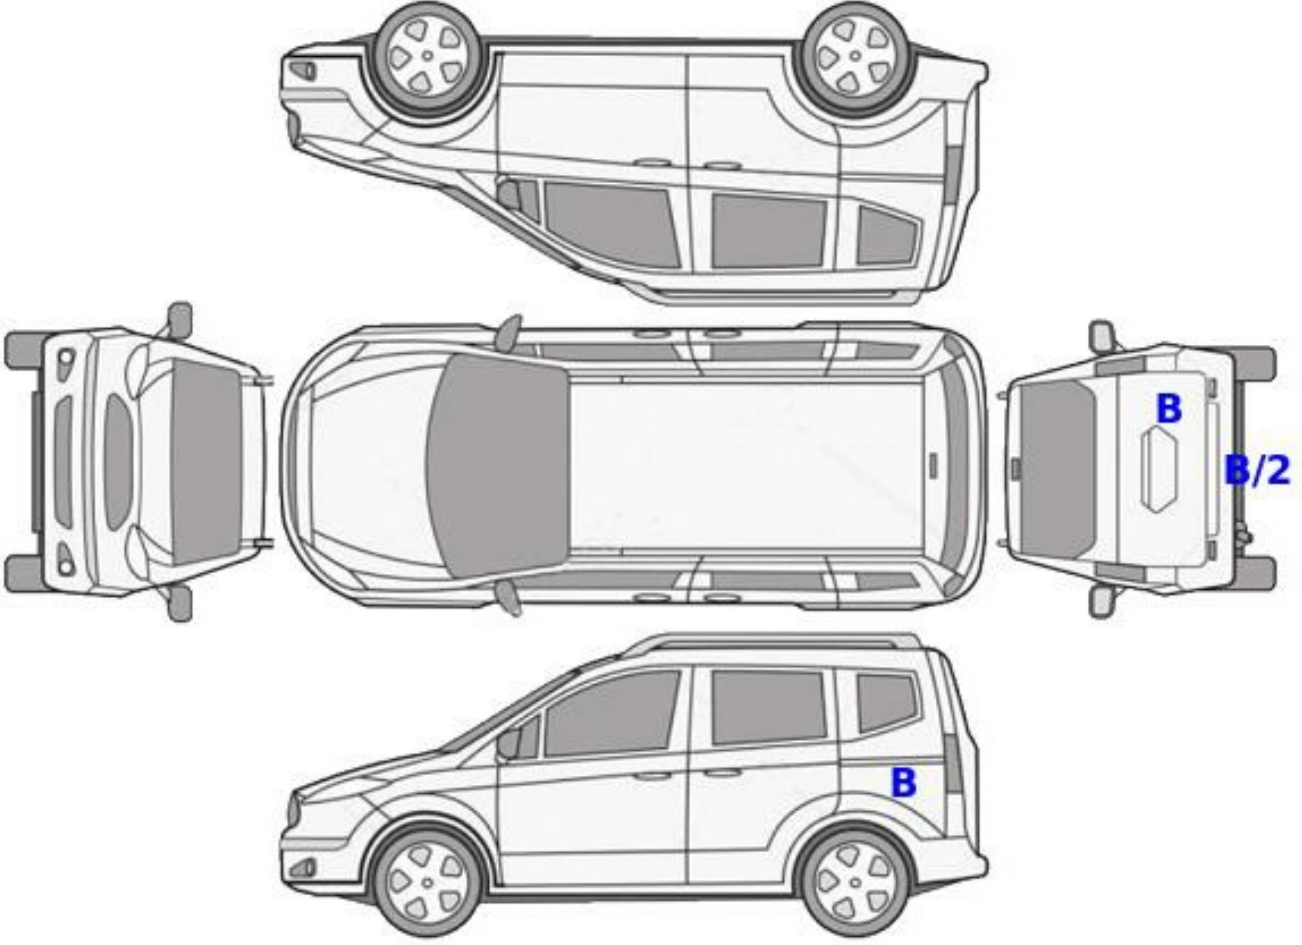
Kaporta Kontrolü(Değişmiş Boyanmış kontrolü)

B: Boyalı

B/2: Lokal Boyalı

D: Değişmiş

Parça Grubu	Parça ve Hasar
Marşbiyel, sol	Marşbiyel, sol - Boyalı

Sol arka çamurluk işlemlili boyalı. Bagaj kapısı sol kapı boyalı

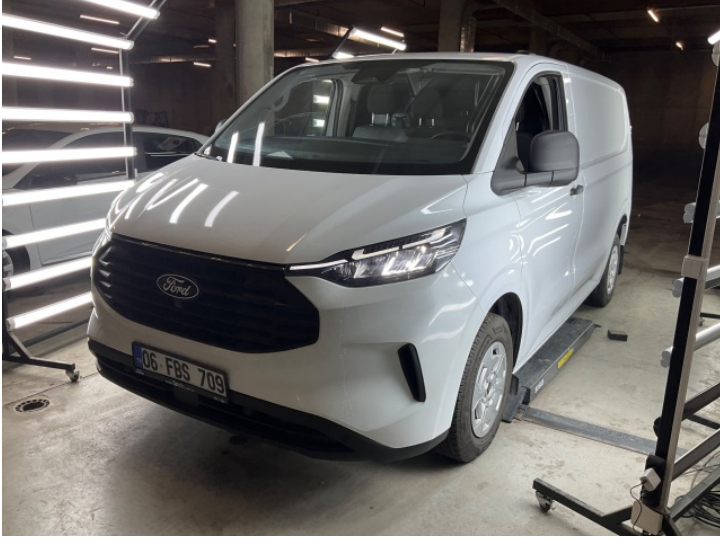
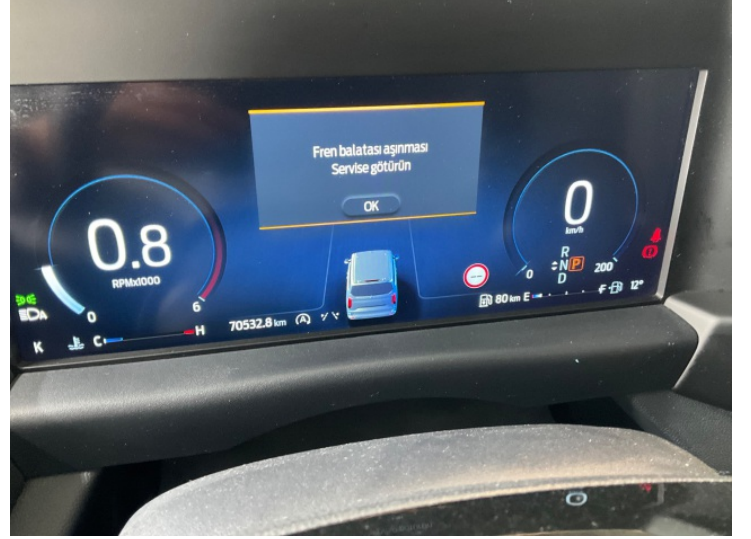
Araç Resimleri

Vuruk

Kapı, sağ arka, Kapı, sağ arka
> Ezik

Marşbiyel, sağ, Marşbiyel, sağ
> Ezik

Bagaj kapağı/kapısı, Bagaj
kapısı > Ezik

Tampon, ön, Ön tampon >
Deforme Olmuş

Motor kaputu, Motor kaputu >
Taş lzi
