Rapor Tarihi: 22.02.2024 12:11
Rapor No: 06-01-1233557
Mersis No: 0882032172700011

Full Plus Ekspertiz

Plaka	06EDK719	Şanzıman Tipi	Manuel
KM	1294	Yakıt Cinsi	Dizel
Şase	WFORXXTA2RPU72489	Motor Gücü	100 kw
Ruhsat Motor No	PU72489	Marka	Ford
Motor Hacmi	1996cc	Renği	BEYAZ
Model	Transit Custom	İlk Tescil Tarihi	12-12-2023
Sonraki Muayene Tar.	04-11-2024	Model Yılı	2023
Araç Tipi	Panelvan	Ruhsat Sahibi	TAN OTO
Kapı Sayısı	4 Kapı

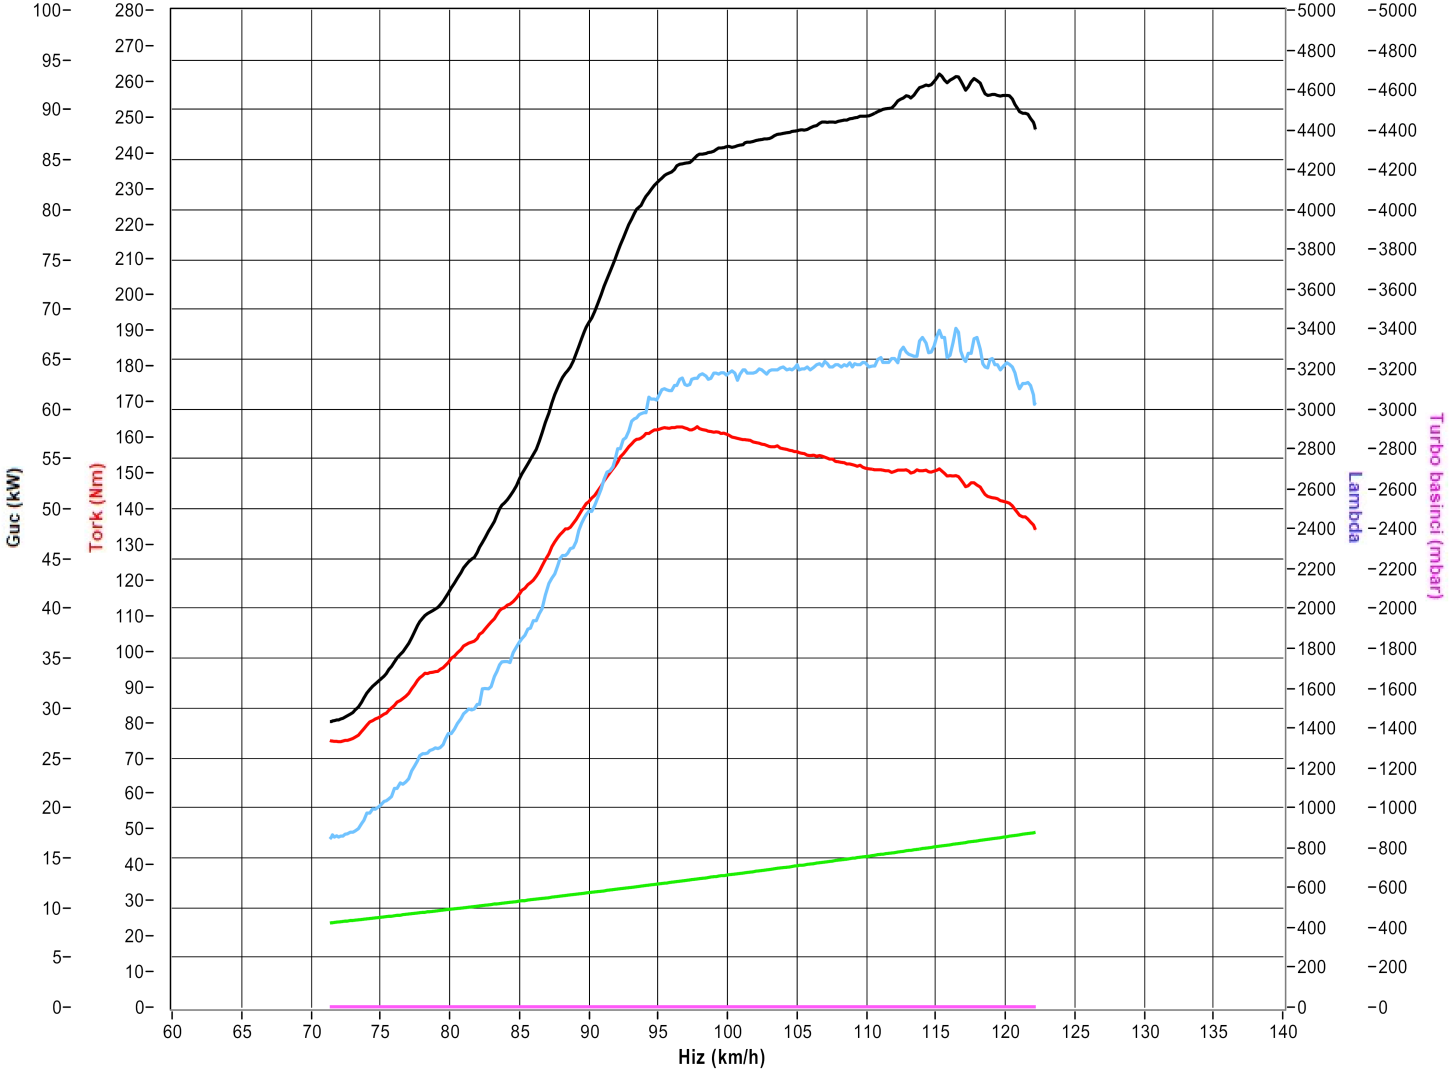
RPM (Devir/dk) Grafiđi

Ölçülen Motor Torku 163 NM	Teker Torku 129,93 NM	Teker Gücü 68,1 KW	Test Hızı 115 km/h
Ruhsat Verisi Güç 100 KW	Test Sonucu Güç 93,6 KW	Kayıp Güç 15,2 KW	Performans % 93,60
