Rapor Tarihi: 03.06.2026 16:21
Rapor No: 06-01-1492111
Mersis No: 0309073518100001

Full Plus Ekspertiz

Plaka	06FJS465	Şanzıman Tipi	Manuel
KM	29233	Yakıt Cinsi	Dizel
Şase	WFORXXTA1RSA30609	Motor Gücü	100 kw
Motor Hacmi	1996cc	Marka	Ford
Rengi	BEYAZ	Model	Transit Custom
İlk Tescil Tarihi	14-08-2025	Sonraki Muayene Tar.	14-07-2026
Model Yılı	2025	Araç Tipi	Panelvan
Ruhsat Sahibi	TAN OTO	Kapı Sayısı	4 Kapı

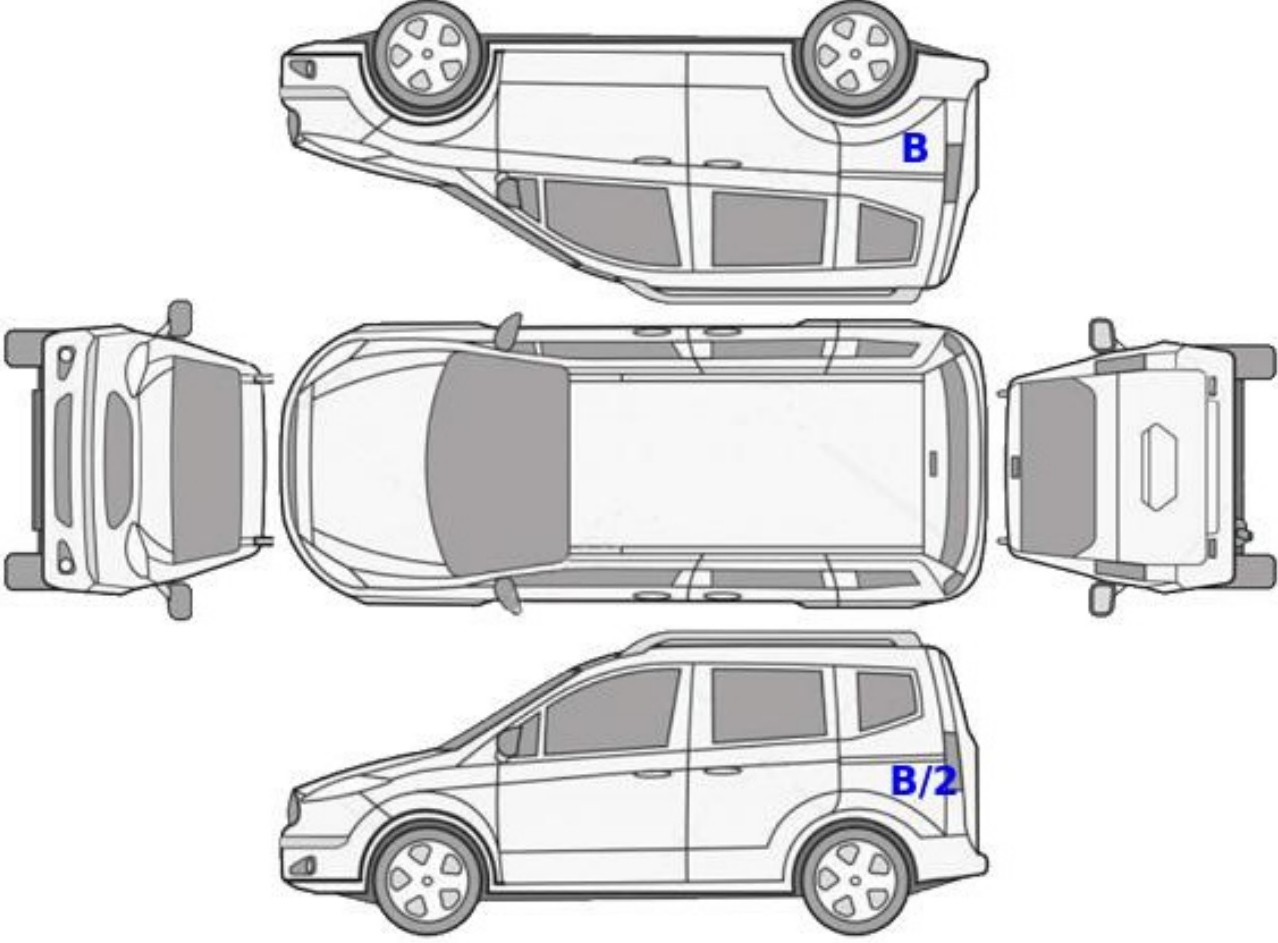
Kaporta Kontrolü(Değişmiş Boyanmış kontrolü)

B: Boyalı

B/2: Lokal Boyalı

D: Değişmiş

Parça Grubu	Parça ve Hasar
Kaporta	Sağ Üst Frangart - Lokal Boya
Kaporta	Sol Üst Frangart - Lokal Boya

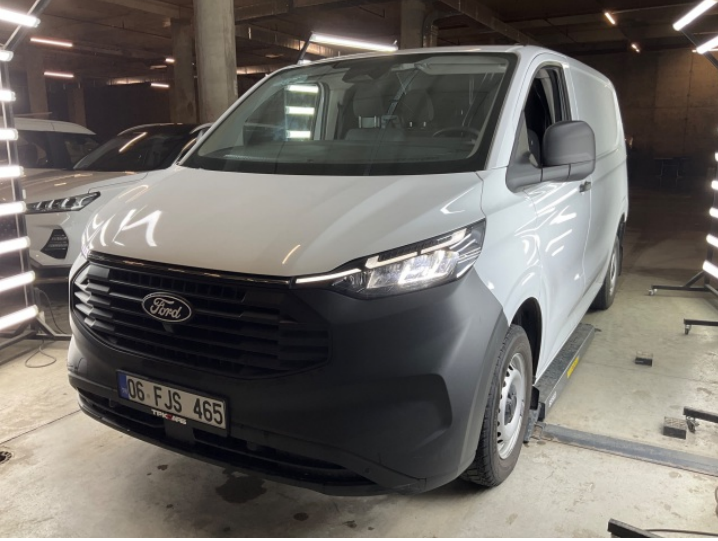
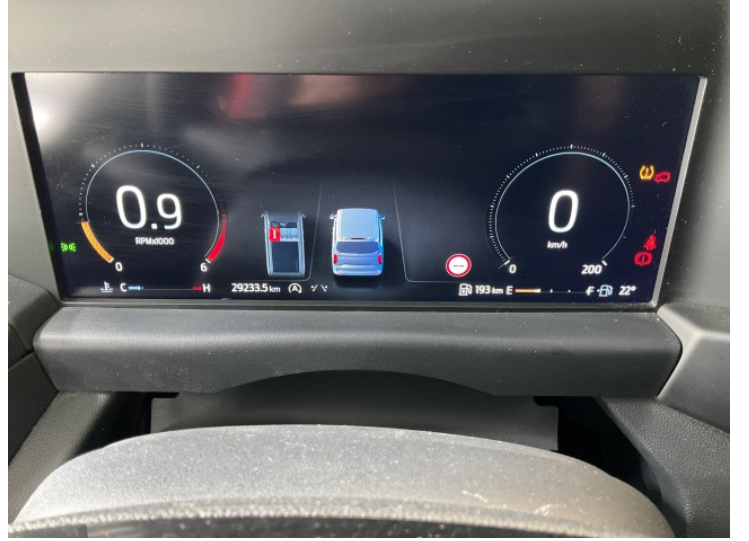
Araç Resimleri

Çizik

Tampon, ön, Ön tampon >
Çizik

Dikiz aynası, sol, Dış dikiz
aynası kapağı > Çizik
