Rapor No: 06-03-1486026

Full Plus Ekspertiz

Plaka	34DIC582	Şanzıman Tipi	Manuel
KM	103355	Yakıt Cinsi	Dizel
Şase	NM0YXXTTGYLL36956	Motor Gücü	77 kw
Marka	Ford	Motor Hacmi	1995cc
Rengi	BEYAZ	Model	Transit Custom
Sonraki Muayene Tar.	2026-12-31	Model Yılı	2020
Araç Tipi	Panelvan	Ruhsat Sahibi	TAN OTO MOTORLU ARAÇLAR SANAYİ VE TİCARET ANONİM ŞİRKETİ
Kapı Sayısı	4 Kapı

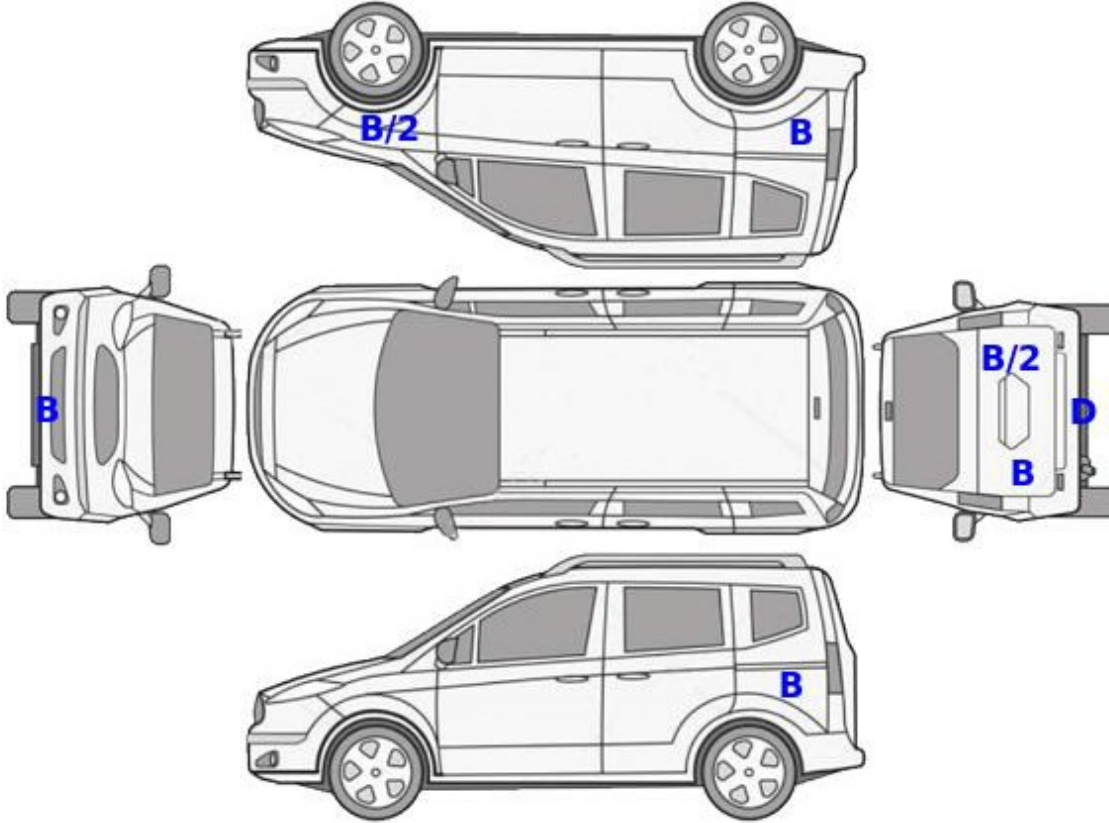
Kaporta Kontrolü(Değişmiş Boyanmış kontrolü)

B: Boyalı

B/2: Lokal Boyalı

D: Değişmiş

Sağ Üst Frangart - Lokal Boya
Fren diskleri ve balataları, arka - Aşınmış
Fren diskleri ve balataları, ön - Aşınmış

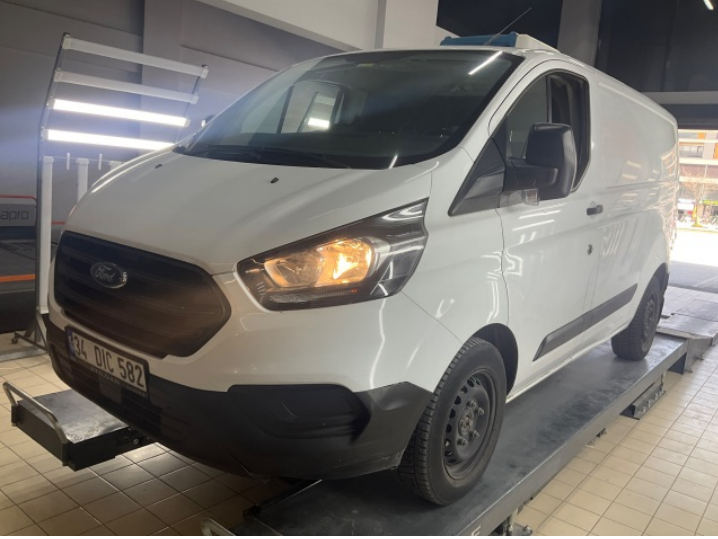
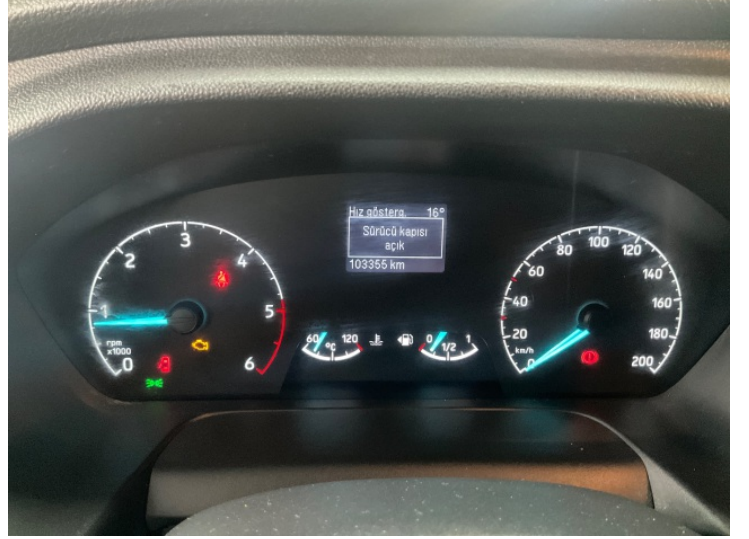
Araç Resimleri

Çizik

Tampon, arka, Arka tampon > Çizik
