# Full Plus Ekspertiz

## 06DHN239

| Motor Hacmi | 1498cc | Marka | Honda |
| Rengi | BEYAZ | Model | City |

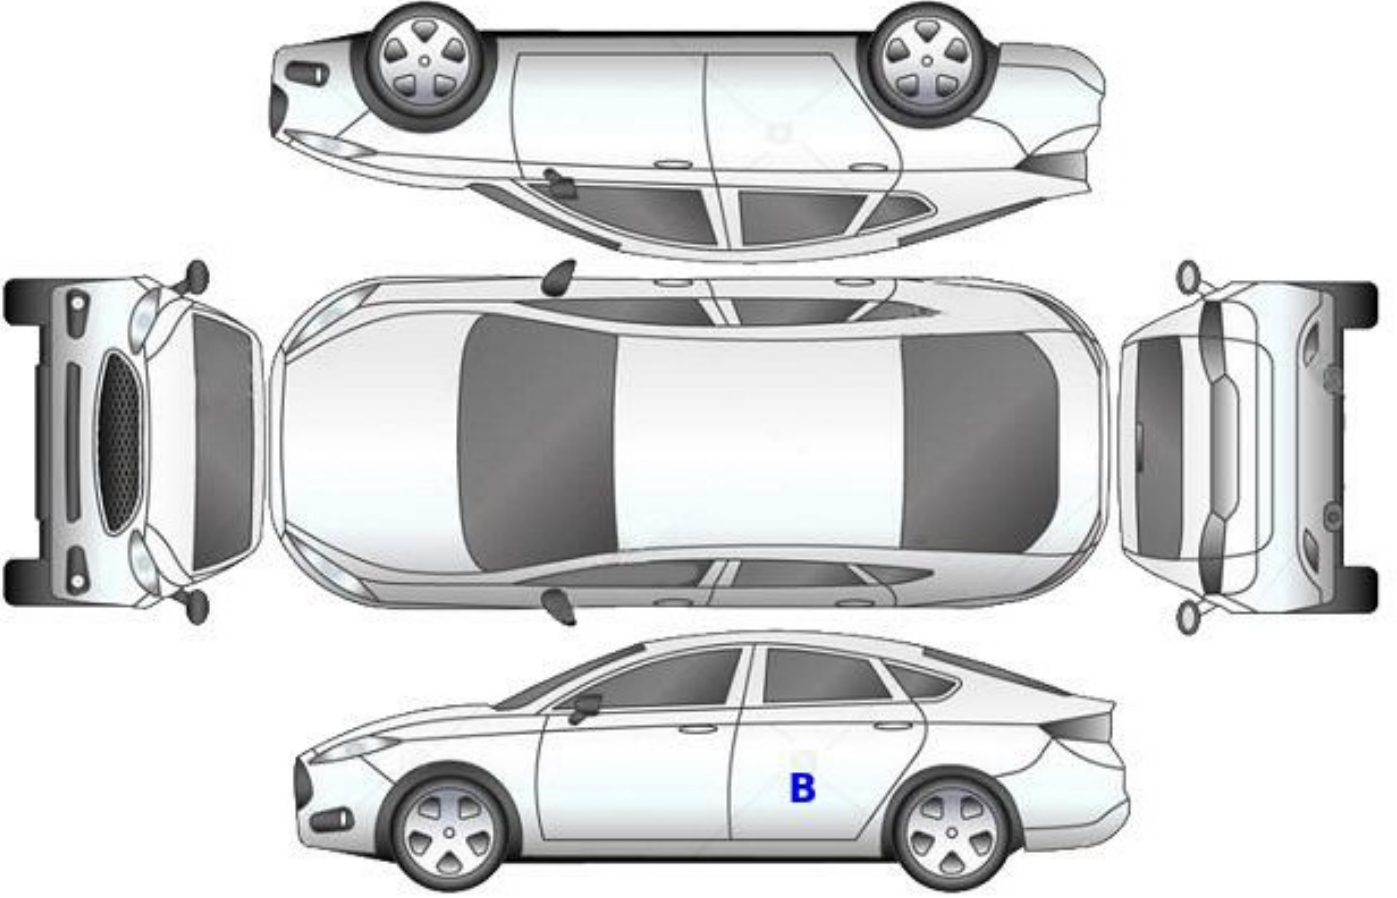
## Kaporta Kontrolü(Değişmiş Boyanmış kontrolü)

**B: Boyalı**

**B/2: Lokal Boyalı**

**D: Değişmiş**

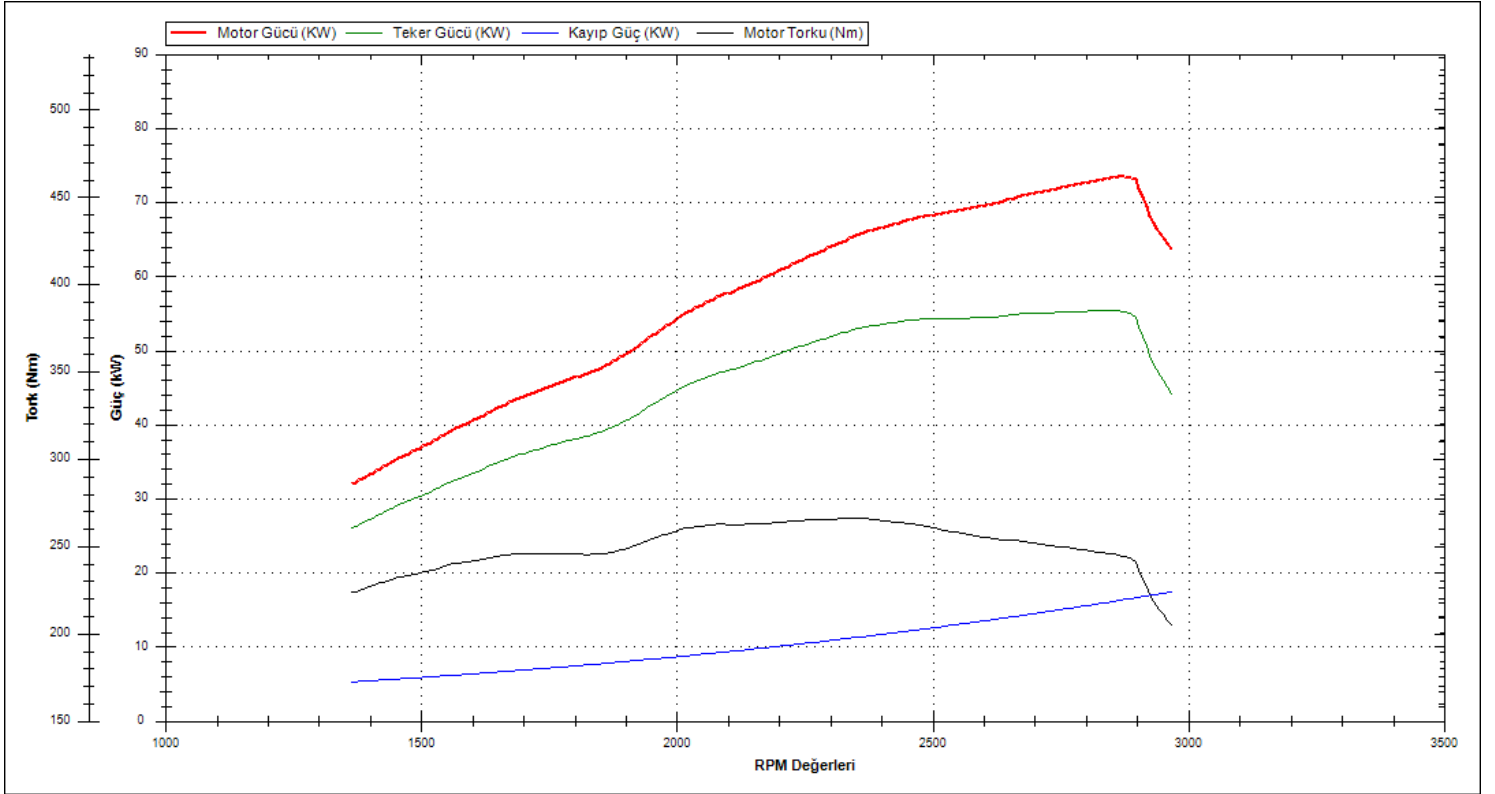
## RPM (Devir/dk) Grafiği

| Ölçülen Motor Torku | Teker Torku | Teker Gücü | Test Hızı |
| 265 | 215 | 55 | 172 |
| Ruhsat Verisi Güç | Test Sonucu Güç | Kayıp Güç | Performans % |
| 89 | 73 | 17 | 82,02 |
