# Full Plus Ekspertiz

## 06DVB665

## Kaporta Kontrolü(Değişmiş Boyanmış kontrolü)

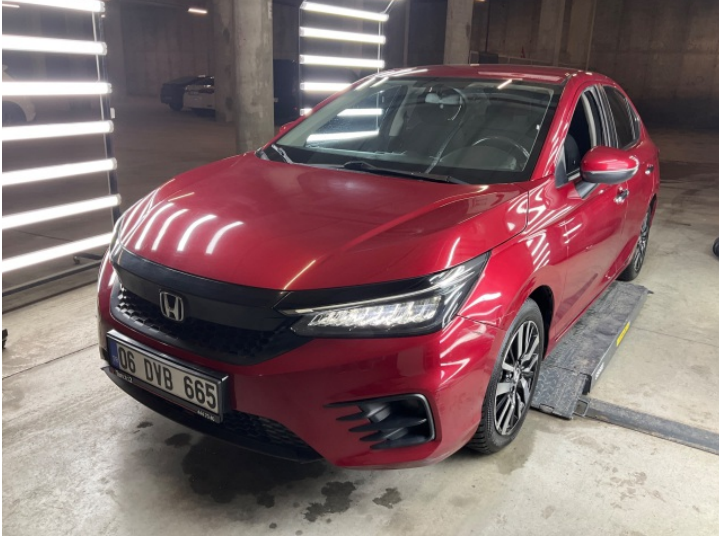
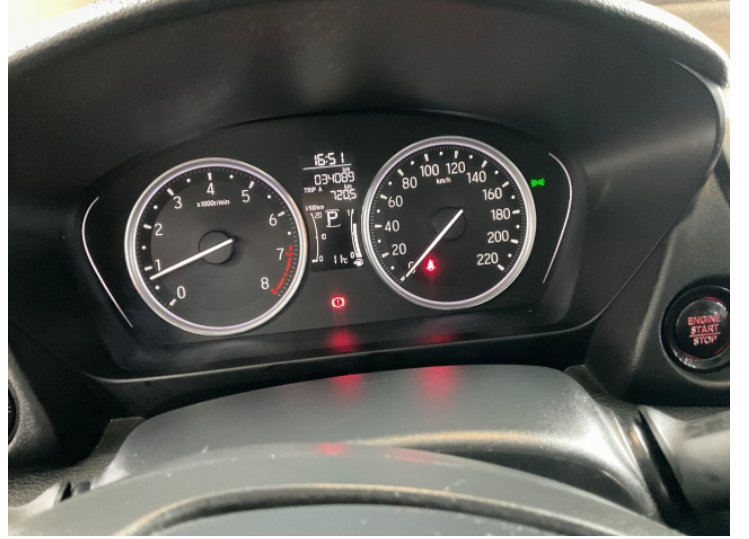
## Araç Resimleri

Tampon, ön, Ön tampon > Çizik

Kapı, sağ arka, Kapı, sağ arka > Çizik

Çamurluk, sol, Çamurluk, sol > Ezik

Tampon, arka, Arka tampon > Ezik

Çamurluk, sağ arka, Çamurluk, sağ arka > Ezik
