# Full Plus Ekspertiz

## 06DEK235

| Marka | Honda | Motor Hacmi | 1498cc |
| Rengi | KIRMIZI | Model | Civic |

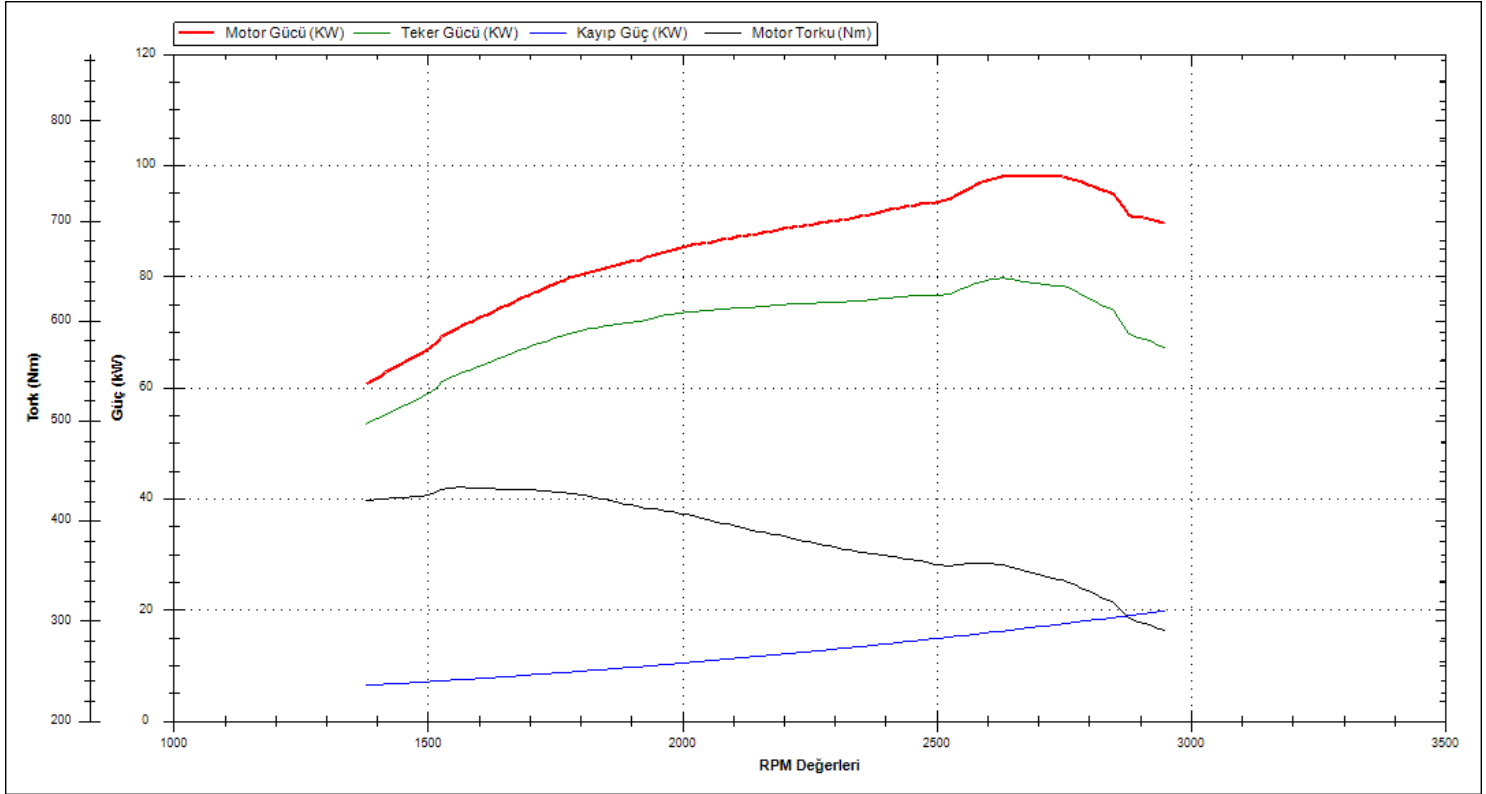
## RPM (Devir/dk) Grafiği

| Ölçülen Motor Torku | Teker Torku | Teker Gücü | Test Hızı |
| 433 | 382 | 79 | 165 |
| Ruhsat Verisi Güç | Test Sonucu Güç | Kayıp Güç | Performans % |
| 95 | 97 | 19 | 100,00 |

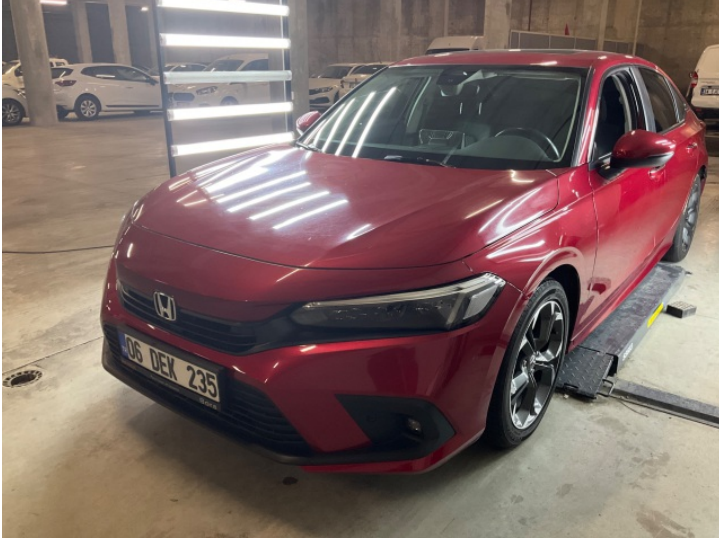
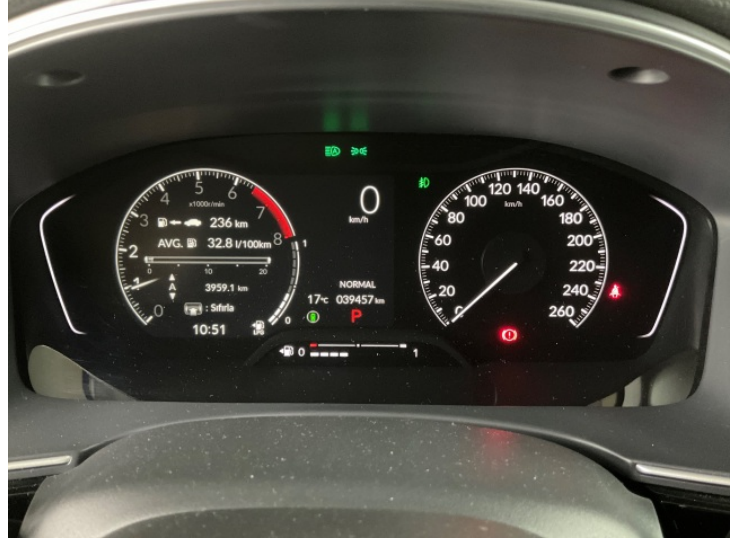
## Araç Resimleri

Tampon, arka, Arka tampon > Çizik

Dikiz aynası, sağ, Dış dikiz aynası kapağı > Çizik

Kapı, sağ ön, Kapı, sağ ön > Çizik

Tavan, Tavan > Ezik
