Rapor Tarihi: 30.06.2026 11:52
Rapor No: 34-04-1499730
Mersis No: 0005114804300001

Full Plus Ekspertiz

Plaka	34SC8216	Şanzıman Tipi	Otomatik
KM	136603	Yakıt Cinsi	Benzin + Lpg
Şase	NLAF5650HW013897	Motor Gücü	92 kw
Marka	Honda	Motor Hacmi	1597cc
Rengi	GRİ FÜME	Model	Civic
Sonraki Muayene Tar.	2027-07-01	Model Yılı	2017
Araç Tipi	Sedan	Ruhsat Sahibi	TAN OTO MOTORLU ARAÇLAR SANAYİ VE TİCARET ANONİM ŞİRKETİ
Kapı Sayısı	4 Kapı

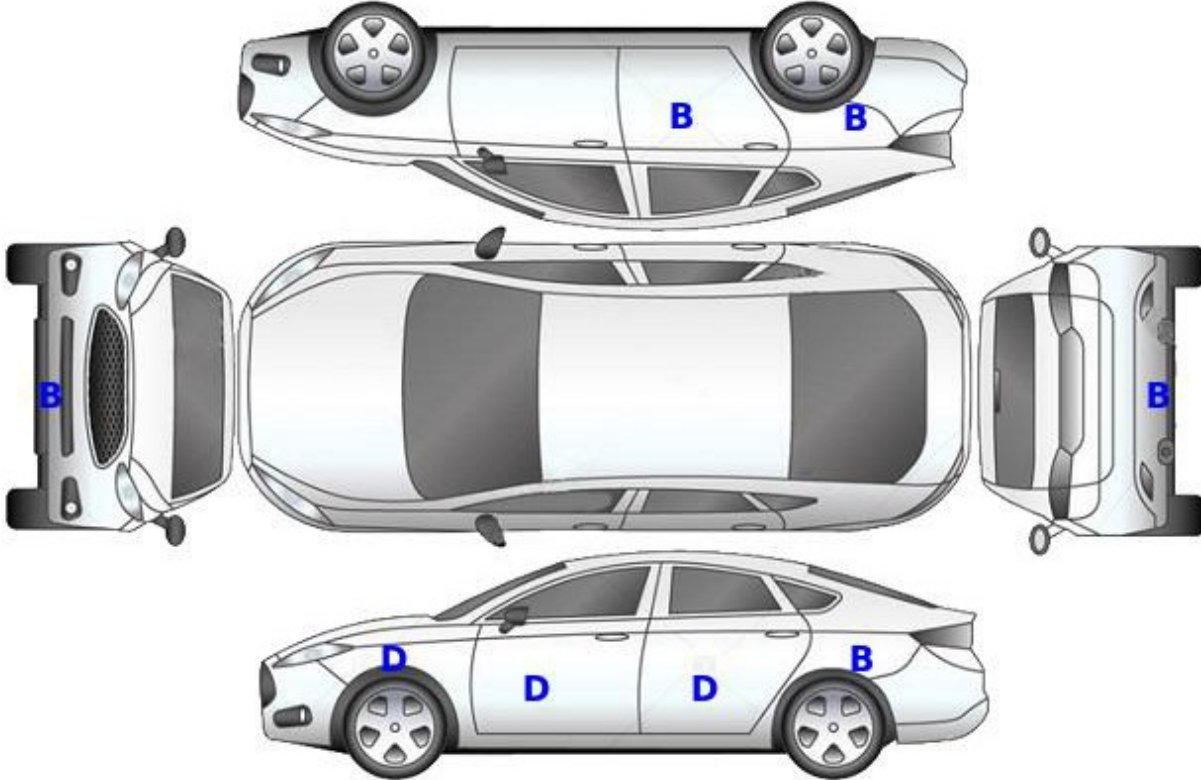
Kaporta Kontrolü(Değişmiş Boyanmış kontrolü)

Parça Grubu	Parça ve Hasar
Kaporta	C-direk, sol - Boyalı
Kaporta	Sol Üst Frangart - Lokal Boya
Kaporta	Sağ Üst Frangart - Lokal Boya
Şanzıman	Şanzıman - Sarsıyor

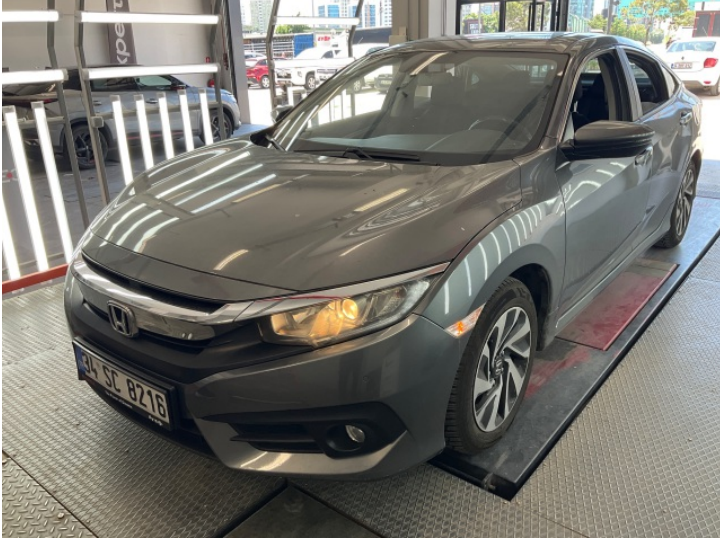
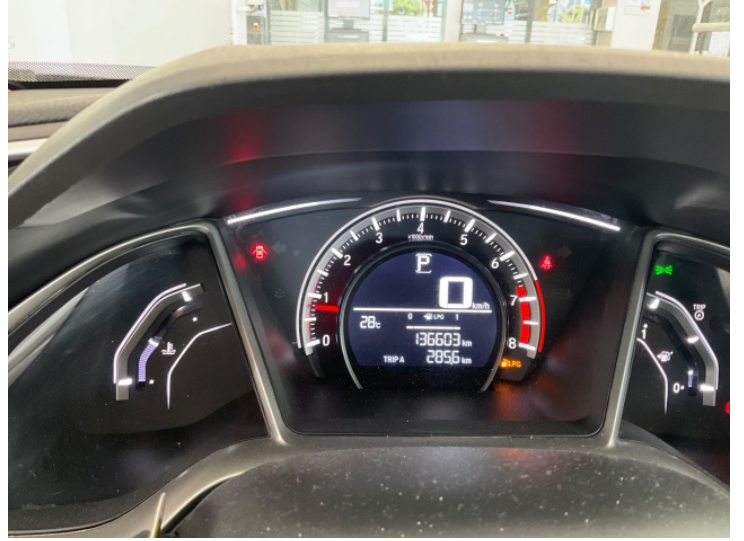
Araç Resimleri

Motor, Alt muhafaza > Hasarlı

Arka lambalar, Arka lambalar, sağ > Hasarlı
