# Full Plus Ekspertiz

## 35BAN983

| Motor Hacmi | 1597cc | Marka | Honda |
| Rengi | BEYAZ | Model | Civic |

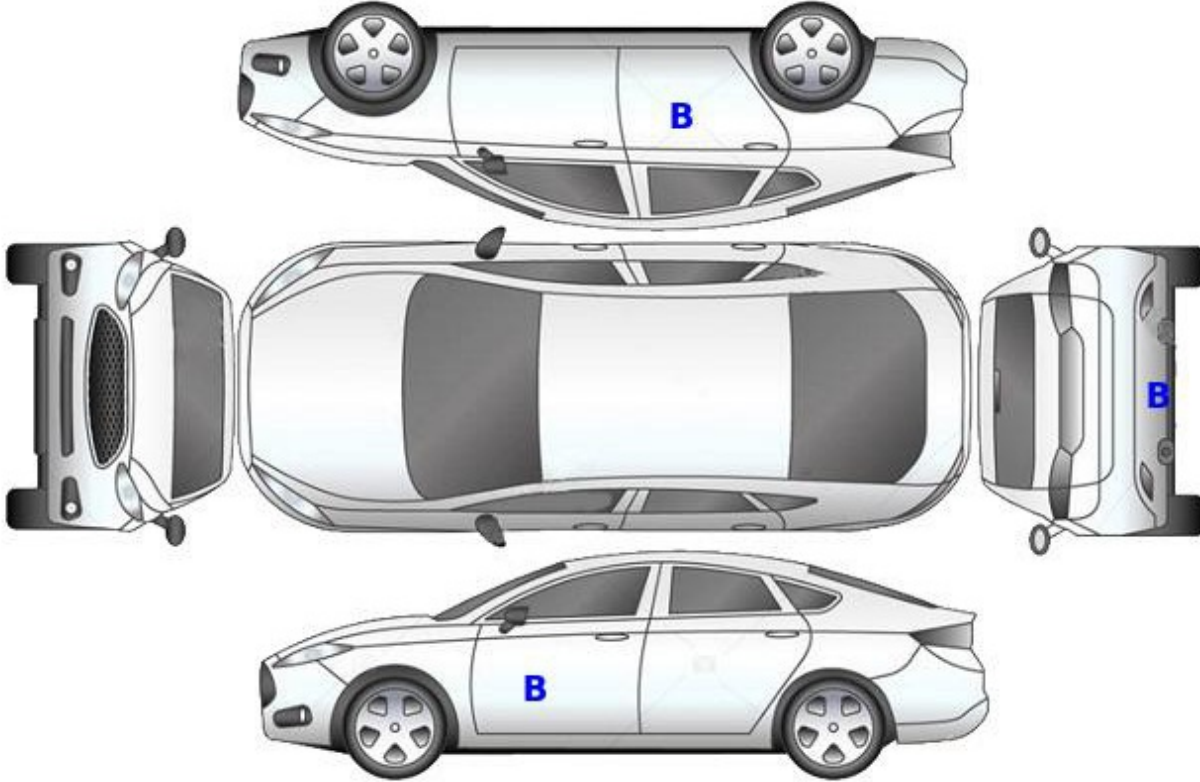
## Kaporta Kontrolü(Değişmiş Boyanmış kontrolü)

B: Boyalı

B/2: Lokal Boyalı

D: Değişmiş

Marşbiyel plastiği, sağ - Lokal Boya

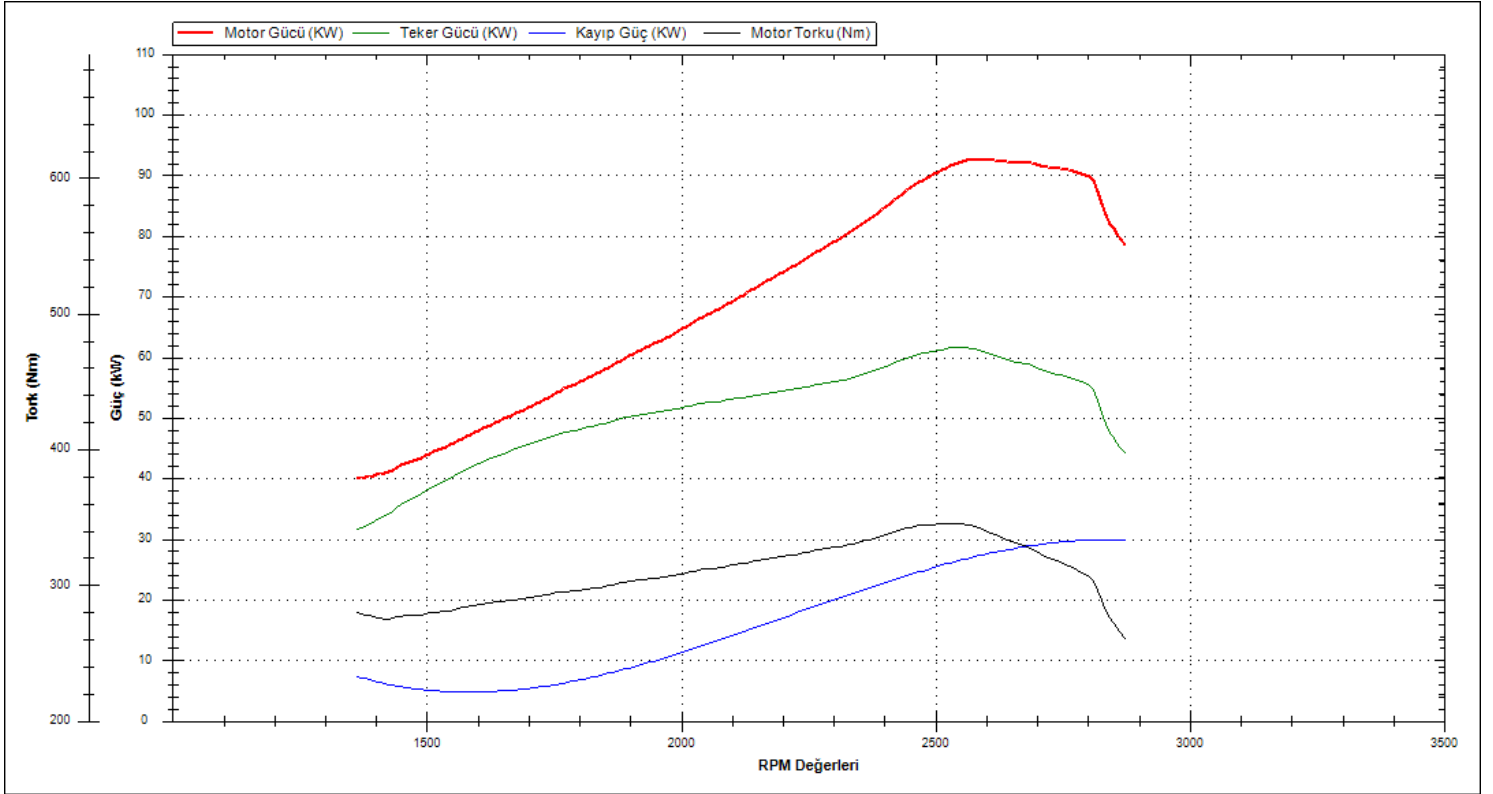
## RPM (Devir/dk) Grafiği

| 345 | 256 | 61 | 155 |
| 92 | 92 | 29 | 100,00 |

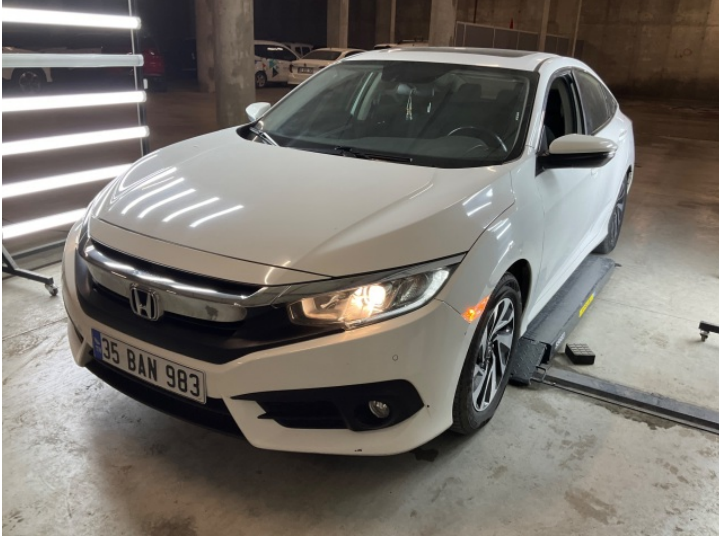
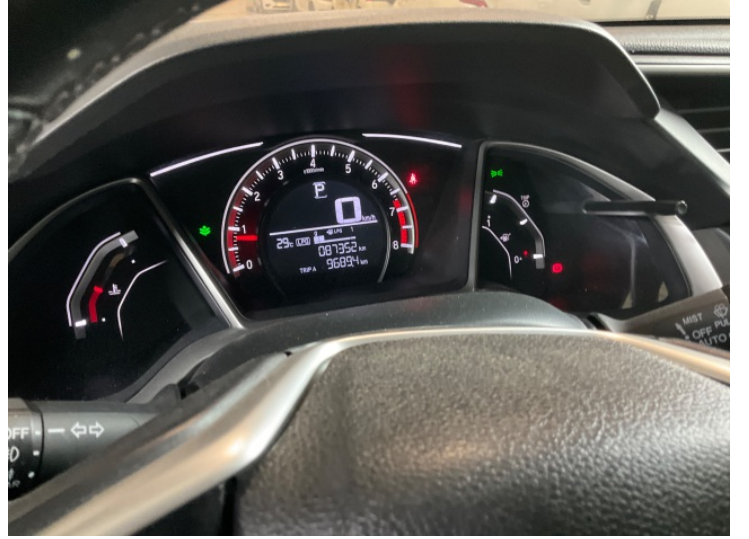
## Araç Resimleri

## Çizik

Dikiz aynası, sağ, Dış dikiz aynası kapağı > Çizik

Marşbiyel, sağ, Marşbiyel plastiği, sağ > Çizik

Marşbiyel, sol, Marşbiyel plastiği, sol > Çizik

Döşemeler/Kapaklar, Döşemeler/Kapaklar > Çizik

Çamurluk, sol, Çamurluk, sol > Ezik
