Rapor No: 34-04-1499743

Full Plus Ekspertiz

| Marka | Honda | Motor Hacmi | 1597cc |
| Rengi | MAVİ KOZMİK | Model | Civic |

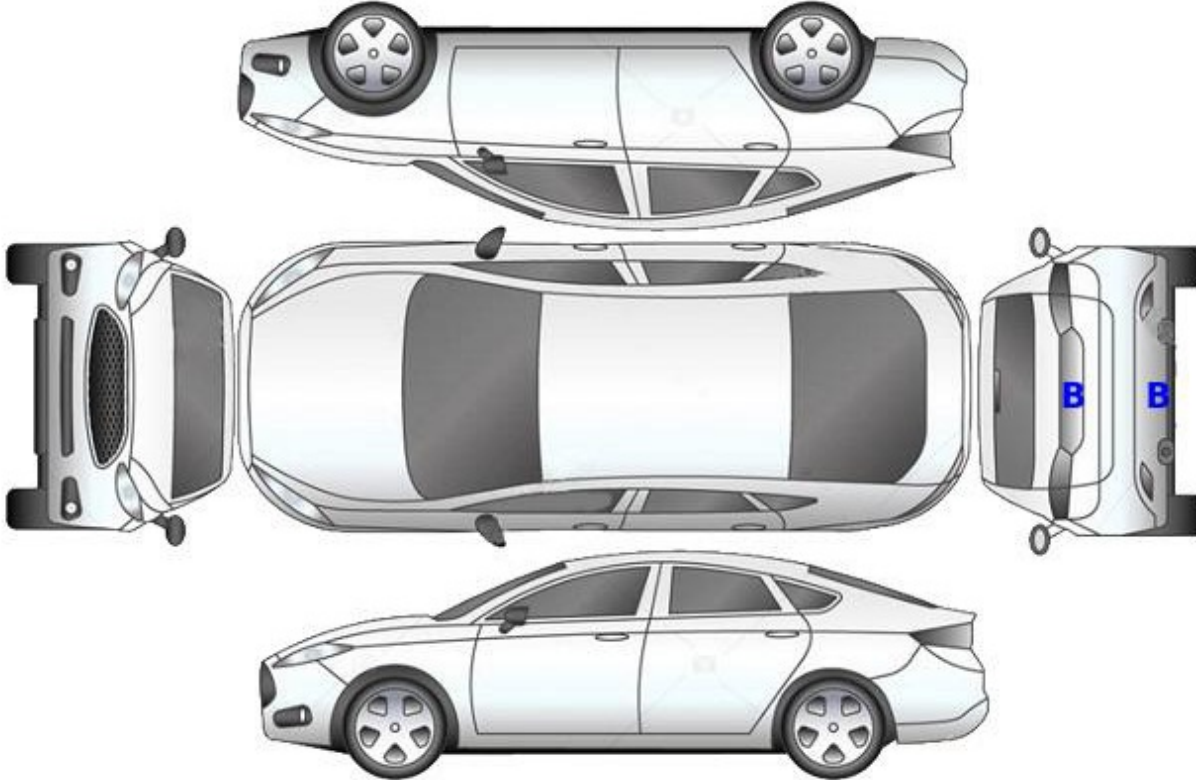
Kaporta Kontrolü(Değişmiş Boyanmış kontrolü)

Bagaj kapısı iç dış boyalı. Sağ Sol ön çamurluklar motor kaputu folyo kaplı olduğundan dolayı boya kontrolü yapılamadı.

Araç kirli ekspertiz yapıldı detaylı boya kontrolü sağlanamadı

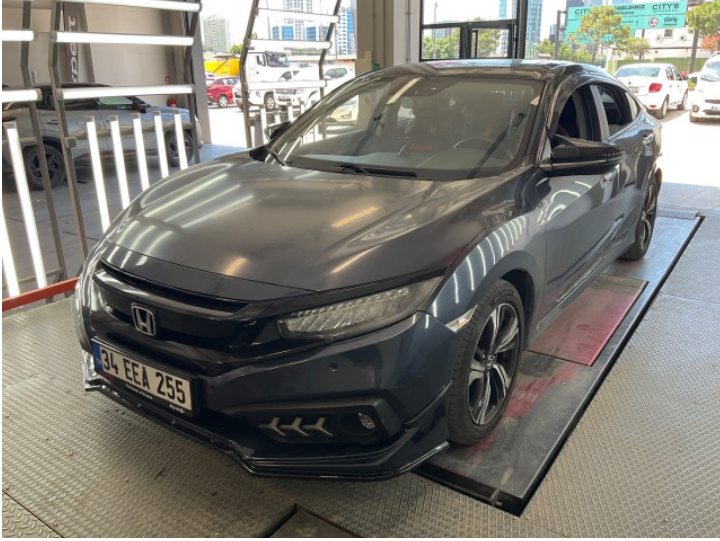
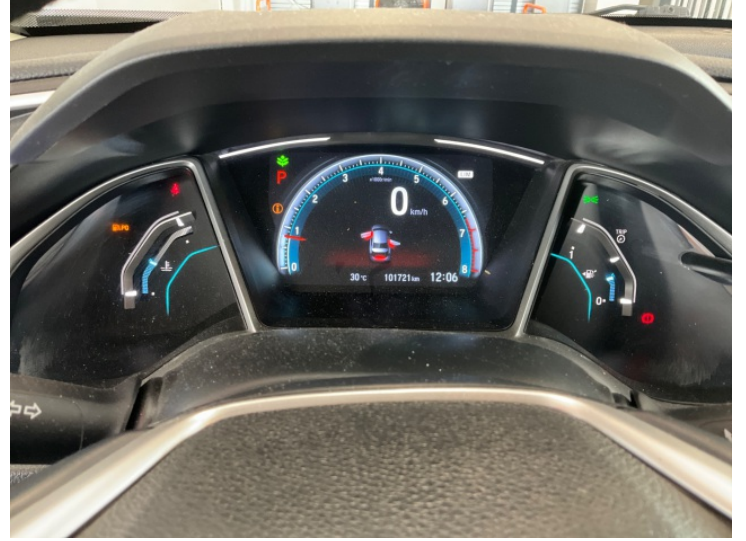
Araç Resimleri

Çamurluk, sağ, Çamurluk, sağ
> Standart Dışı Onarım

Tampon, ön, Ön tampon >
Hasarlı

Kapı, sol ön, Kapı, sol ön >
Standart Dışı Onarım

İlave lambalar, İlave far camı,
sol > Hasarlı

Arka sac/panel - Standart Dışı Onarım
