# Full Plus Ekspertiz

## 06BEB962

Honda Civic 1.6i V-TEC

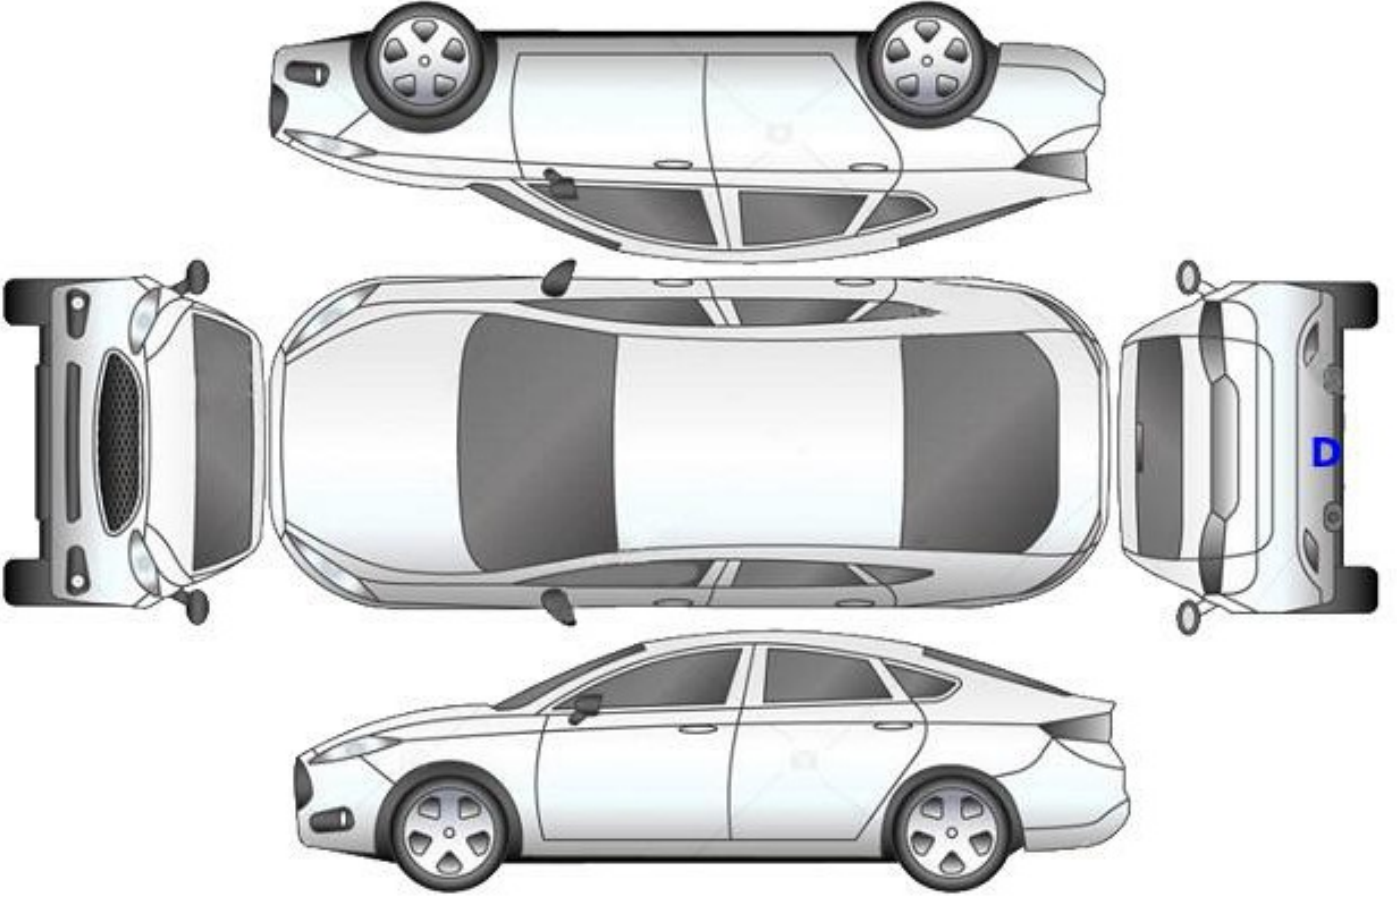
## Kaporta Kontrolü(Değişmiş Boyanmış kontrolü)

**B: Boyalı**

**B/2: Lokal Boyalı**

**D: Değişmiş**

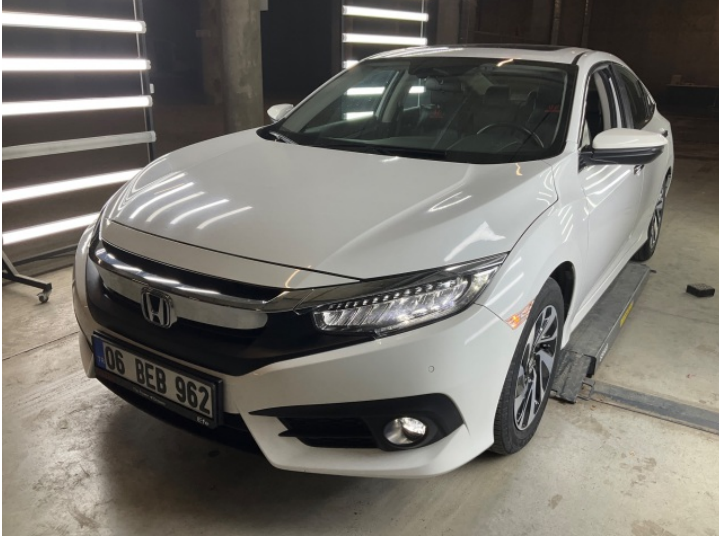
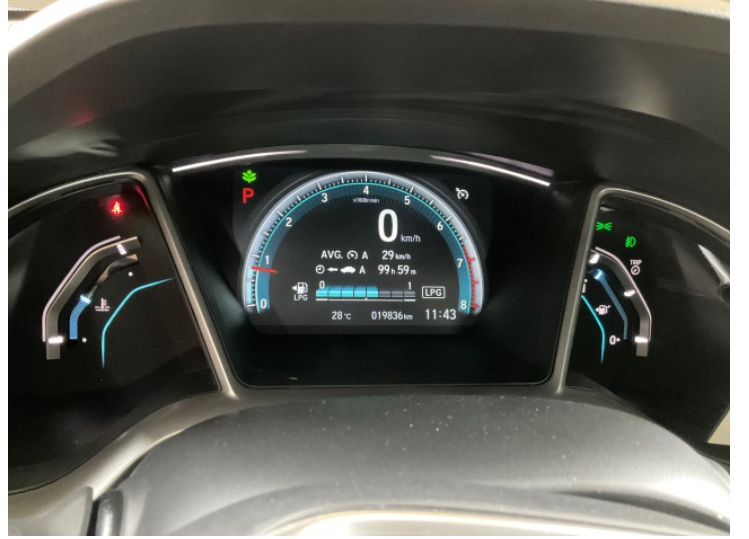
## Araç Resimleri

Çamurluk, sol arka, Çamurluk, sol arka > Taş izi

Motor kaputu, Motor kaputu > Taş izi

Arka tampon demiri civatlarında işlem mevcut.
